## Håndtering av midlertidige endringer!

Oktober 2012

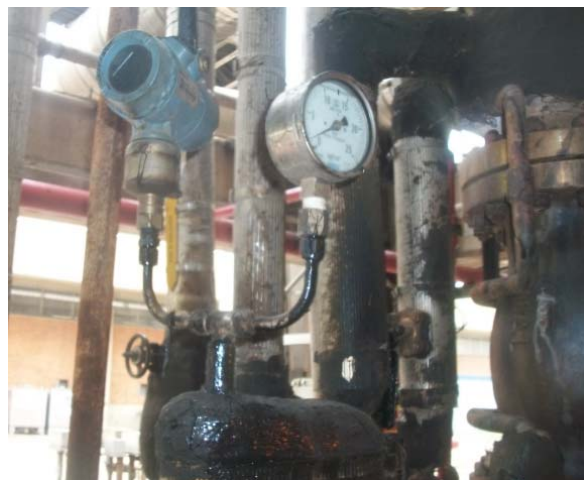
Et filter på sugesiden av en pumpe går jevnlig tett. På grunn av dette er det behov for å overvåke trykket, både i felt og ved kontrollpanelet. For å korte ned installasjonstiden for en trykktransmitter, ble det bestemt å sette inn et uttak på en eksisterende kobling for den lokale trykkmåleren og koble en trykktransmitter til dette uttaket. Pga. dårlig tid og at endringen var midlertidig, ble det bestemt å bruke rør til endringen. Installasjonen var ikke ihht til design eller engineering standarder, og ingen vurdering av endringen ble gjort (MOC ikke gjennomført).

Ca. tre år senere revnet røret og brennbart materiale som holdt 360° C lekket ut. Materialet som rant ut antente og forårsaket en stor brann som ødela fabrikk.

- Den midlertidige endringen var ikke ihht til god engineering design standard.
- Rør og den midlertidige installasjonen ble utsatt for vibrasjon forårsaket av pumpe.
- Trykkmåleren som ble installert i enden av røret virket som en pendel. Røret hadde ikke tilstrekkelig mekanisk styrke til å tåle vibrasjon og til å støtte/holde instrumentet.
- Etter at årsaken til tetting av filteret på sugesiden av pumpen var eliminert var det ikke behov for den midlertidige installasjonen, men den ble aldri fjernet.
- Som en midlertidig installasjon, er det ikke sikkert at trykkmåleren har vært gjenstand for preventivt vedlikehold. Den kan rett og slett ha blitt glemt!

- Følge prosedyre for endringsledelse (MOC, management of change) for **alle** modifiseringer på rør, alt utstyr, prosedyrer, personellendringer etc.
- Husk at midlertidige endringer krever samme nøye analyse som permanente endringer.
- Gjør aldri endringer på rør eller utstyr uten en vurdering fra en kvalifisert ekspert for å sikre at endringen er ihht til anerkjente engineering standarder.
- Følg anbefalinger fra leverandøren av utstyret.
- Hvis midlertidige endringer gjøres i fabrikk så sørg for at de har en "gyldig til dato, og at de fjernes innen denne datoen. Ikke la en midlertidig endringen bli permanent uten en ny vurdering.
- Hvis du ser utstyr i fabrikk som ikke lenger er i bruk kan du foreslå at det fjernes. Husk i så fall å gjøre en MOC.

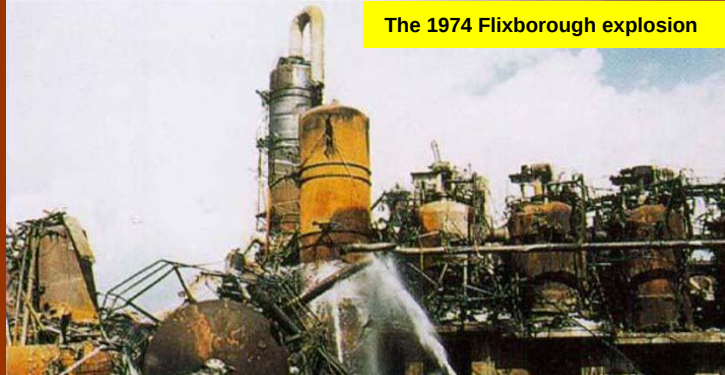
Denne ulykken har mye felles med eksplosjonen i Flixborough, England, juni 1974. (June 2004 *Process Safety Beacon*). I Flixborough eksplosjonen ble 28 arbeidere drept, 36 ble skadet, og fikk stor påvirkning på prosess sikkerhets styringssystemer og regelverk i hele verden. Røret som feilet ved Flixborough was mye større, men det er allikevel en del likheter mellom ulykkene:

- MOC ble ikke gjennomført for en midlertidig endring på rør.
- Det midlertidige røret var ikke ihht anerkjente engineering standarder, og røret hadde ikke nok support.
- Stress på midlertidig rør var en av faktorene til at det sprang lekk.

The 1974 Flixborough explosion
