## Meganiese integriteit: Die boue is te kort!

Februarie 2012

### ...of daar is 'n paar weg!

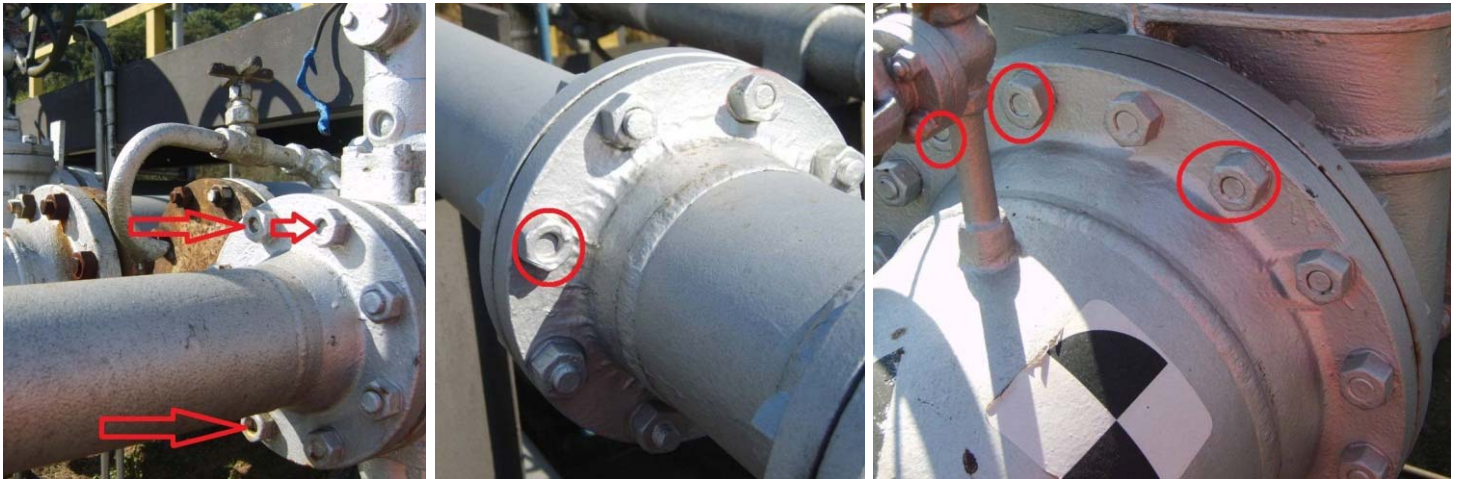
Tydens 'n veiligheidsinspeksie is vasgestel dat die flense in die fotos verkeerd vasgebout is. Sommige van die boue in die boonste foto is te kort, die moere kan nie diep genoeg inskroef nie, en die las is dus nie so sterk soos dit moet wees nie. Flense is ontwerp sodat die bout-moer-kombinasie die regte kragte op die flens kan uitoefen. As die moer net gedeeltelik op die skroefdraad van die bout inskroef is dit nie so sterk as wat dit moet wees nie.

- ➔ As dit jou werk is om pype, mangatdeksels of enige toerusting aan mekaar te sit, onthou dat die taak nie voltooi is voordat al die boue korrek geïnstalleer en vasgedraai is nie.

- ➔ Sommige toerusting vereis spesifieke boutvasdraaiprosedures. So byvoorbeeld moet jy in sekere gevalle 'n wringsleutel (torque wrench) gebruik om die boue presies styf genoeg vas te draai en soms moet die boue in 'n spesifieke volgorde vasgedraai word. Maak seker jy volg die regte prosedure, gebruik die regte gereedskap en dat jy behoorlik opgelei is om die spesifieke taak te doen.

- ➔ As deel van jou normale aanlegveiligheidsinspeksie, inspekteer ook boue aan flense en toerusting. 'n Goeie reël is dat boue wat nie heeltemal deur die moer gaan nie, nagegaan moet word deur 'n ingenieur of pypspesialis.

- ➔ As jy boue raakloop wat nie aan die vereistes voldoen nie, rapporteer dit dadelik sodat die probleem reggestel kan word. Volg op dat die werk wel behoorlik gedoen word.

- ➔ Inspekteer nuwe toerusting of toerusting wat na instandhouding weer aan mekaar gesit is om te sien of die vasboutwerk behoorlik gedoen is voordat dit gebruik word.

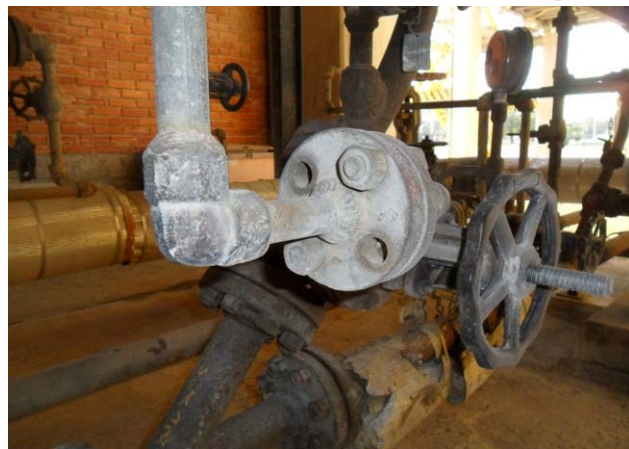
In die foto links is twee van die vier boue weg. Die las is dus net die helfte so sterk as wat die ontwerper van die pyp bedoel het en dit is waarskynlik 'n groot risiko.
