## Ekipmanınız ne ile destekleniyor?

Şubat 2013

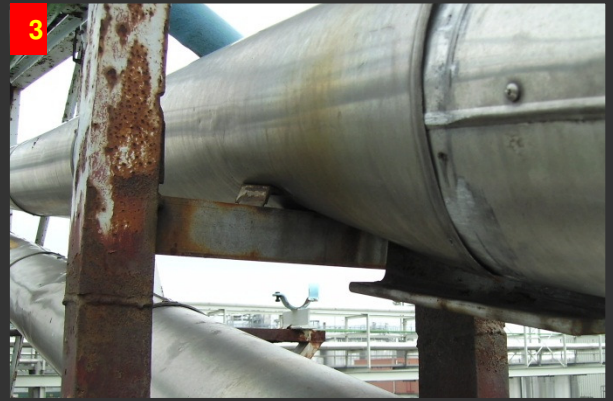
**Fotograf 2** – Muhtemelen boruların ağırlığı çeliğin taşıyabileceğinden daha fazla olduğu için, boruları destekleyen çelik bükülmüş. Bu yapılan bir değişikliğin sonucu olabilir – destekleyen çeliğin tasarımı dikkate alınmadan ikinci bir boru mu eklenmişti?

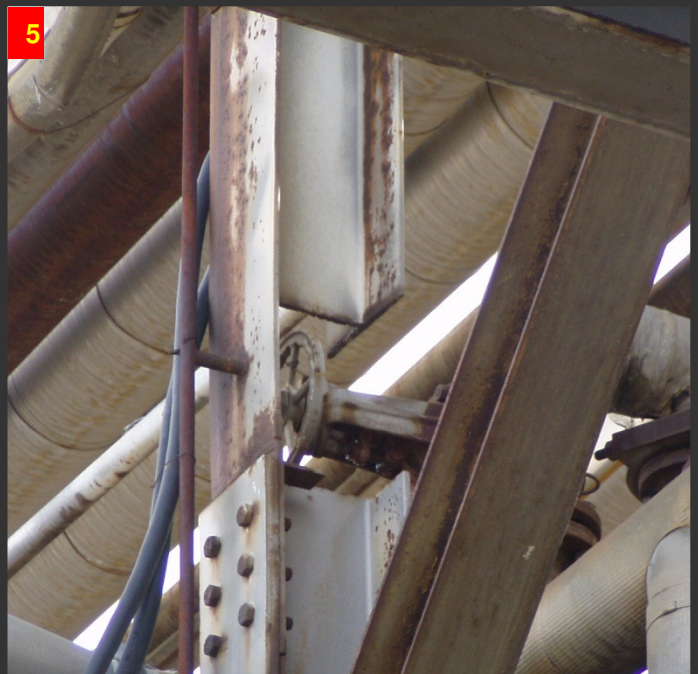
**Fotograf 4** – Yakından bakın – çelik destekler yere değmiyor. Boruları desteklemek yerine onlardan sarkıyor!
