## واکنش های غیر قابل کنترل به علت آلودگی

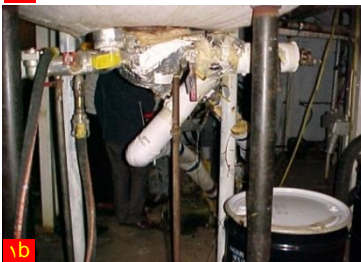
**حادثه ۱:** در خط لوله ای باقیمانده های مواد آلی ناشی از فرآیند تقطیر و همچنین مایعات تخلیه شده از سیستم ونت وجود داشت و از طریق بستن ولو ایزوله شده بود. به منظور جلوگیری از تبلور مواد باقیمانده، خط لوله دارای سیستم گرمایش از طریق بخار (Steam Trace) بود. در تعطیلی آخر هفته پس از توقف واحد، این خط لوله منفجر شد. (شکل های ۱a و ۱b). خوشبختانه به دلیل تعطیلی کسی آسیب ندید و میزان خسارات نیز جزیی بود.

**حادثه ۱:** کنترل تنظیم درجه حرارت در سیستم گرمایش (Steam Trace) مختل شده و به همین دلیل درجه حرارت افزایش یافته است. افزایش این درجه حرارت نمی بایست باعث تجزیه و انفجار باقیمانده مواد شیمیایی شده باشد ولی آلودگی این مواد و حضور ۱٪ آب می تواند باعث آن باشد. بخار آب ناشی از تجهیزات فرآیندی بصورت کندانس درآمده و از طریق سیستم تخلیه با مواد باقیمانده مخلوط شده است. تست های آزمایشگاهی نشان داده است که حضور این میزان آب می تواند درجه حرارت تجزیه مواد را تا ۱۰۰ درجه سانتی گراد پائین آورد. مختل شدن کنترل تنظیم درجه حرارت در سیستم گرمایش و بالا رفتن درجه حرارت به اندازه کفایت بوده تا فرآیند تجزیه صورت پذیرد.

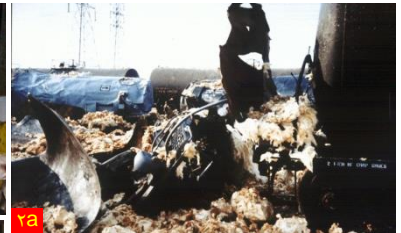
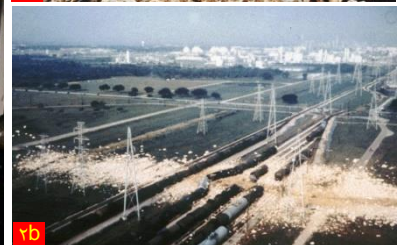
**حادثه ۲:** تانکری در راه آهن محتوی ماده شیمیایی متاکریلیک اسید (MAA) بود که به دلیل گرم شدن، این ماده شیمیایی از طریق دریچه های ایمنی به محیط تخلیه میشد. به همین دلیل کلیه نفرات محوطه را ترک نمودند. پس از مدت کوتاهی تانکر منفجر و خسارات قابل توجهی به محیط اطراف وارد آمد. (شکل های ۲a و ۲b). خوشبختانه در این حادثه نیز آسیبی به افراد وارد نیامد.

**حادثه ۲:** در کارخانه های تولید متاکریلیک اسید (MAA) فرآیند به گونه ایست که اسیدهای معدنی قوی در محصول وجود داشته که می تواند سبب خوردگی در فولاد شود. فلز حل شده ناشی از خوردگی، تمایل MAA را به پلیمریزه شدن افزایش می دهد. به نظر می رسد که MAA در پوشش دیواره های داخلی تانکر باقی می ماند ولی در این حادثه جنس دیواره مخزن از فولاد بدون پوشش بوده است. علاوه بر این مواد بازدارنده برای جلوگیری از پلیمریزاسیون MAA اضافه نشده بود. حتی در زمان خلوص MAA، اضافه کردن بازدارنده (Inhibitor) سبب تثبیت و کاهش سرعت پلیمریزاسیون خواهد شد. احتمالاً فلز تولید شده ناشی از خوردگی باعث تسهیل واکنش پلیمریزاسیون، کاهش غلظت بازدارنده، کاهش ثبات MAA و نهایتاً پلیمریزه شدن غیر قابل کنترل و وقوع انفجار شده است.
