## 여러 가지 오류로 인한 수소 누출과 화재 발생

2025년 9월

참고: 수소 안전 패널 보고서 PNNL-31015-1

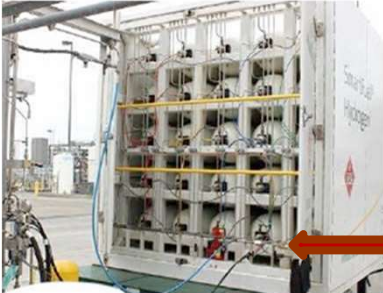
그림 1. 수소 튜브 트레일러 충전

운전사와 수습직원은 근처 수소 탱크에서 수소 튜브 트레일러를 충전하고 있었습니다. 트레일러 모듈이 약 95% 채워졌을 때, 수습직원은 충전 라인 수동 격리 밸브 근처에서 수소 누출을 발견하고 운전사에게 알렸습니다. 운전사는 수습직원에게 충전 작업을 중지하라고 지시했습니다. 수습직원은 두 모듈의 충전을 중단했지만, 트레일러를 충전 시스템 배관에서 분리하지 않았습니다. (그림 1) 운전사는 수동 밸브(화살표)를 닫아 앞쪽 모듈을 공급에서 격리하고, 충전 집합 배관의 압력을 낮춘 후 누출을 수리하기 위해 배관을 분리했습니다. 그러나 운전사는 수리를 완료할 부품이 없었고 수습직원에게 수소 공급을 차단하라고 지시했습니다. 수습직원은 잘못된 제어 버튼을 눌러 충전 작업을 실수로 재개했습니다. 이로 인해 트레일러의 공급 밸브가 열리고, 분리된 배관을 통해 고속으로 수소가 유출되었습니다. 수소-공기 혼합물이 점화되어 수소-공기 폭연(deflagration) 폭발이 일어난 후 제트 화재가 발생했습니다.

- 격리 또는 잠금-표지(LOTO) 절차를 사용하세요. 연결부위 개방하기 전에 배관을 검사하여 모든 밸브가 올바른 개폐위치에 있는지 확인하세요.
- 누출이 발생하면 회사의 누출조치 절차를 따르세요. 가능하다면 누출을 안전하게 격리하고, 해당 담당자들에게 알리세요.
- 공정 제어는 쉽게 이해할 수 있어야 합니다. 제어 표지가 이해하기 어려운 경우, 명확한 설명을 요청하세요.
- 수리 작업은 훈련을 받고 승인된 사람만이 수행합니다.
- 새로운 직원과 작업할 때는 말은 작업에 대한 명확한 지침을 제공하세요. 단순히 말로만 설명하기보다는 올바른 시범을 보여주는 것이 더 좋습니다.

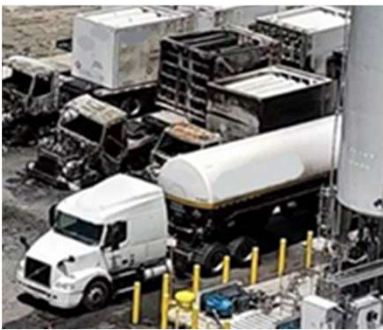
그림 2. 충전 중인 트랙터-트레일러 손상

화재와 폭발은 배관에 손상을 입혔고 (그림 2), 수소 온도-압력 해소 장치가 작동하며 사고에 연료가 추가되었습니다. 화재는 인접한 차량의 다른 물질로 번졌습니다. 이번 사건에서 약 250kg(550lbs)의 수소가 누출되었습니다. 다행히도 큰 부상자는 없었습니다.
