## பல தவறுகள் ஹைட்ரஜன் கசிவு மற்றும் தீப்பிடிப்பிற்கு வழிவகுத்தன

Ref: Hydrogen Safety Panel Report PNNL-31015-1

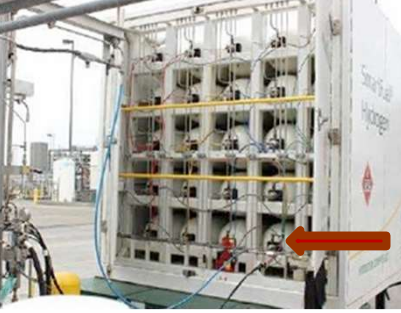
Figure 1. Filling a hydrogen tube trailer (ஹைட்ரஜன் டியூப் டிரைவ்லைர் நிரப்பதல்)

ஒரு டிரைவ்லைர் மற்றும் ஒரு டிரைவ்லைர் அருகில் இருந்த ஹைட்ரஜன் டாங்கிலிருந்து டியூப் டிரைவ்லைர் நிரப்பிக் கொண்டிருந்தார்கள். டிரைவ்லைர் சுமார் 95% நிரம்பியபோது, டிரைவ்லைர் நிரப்பும் லைனில் உள்ள மேனுவல் ஐசோலேஷன் வால்வின் அருகில் ஹைட்ரஜன் கசிவதை கவனித்து டிரைவ்லைர் சொன்னார். உடனே டிரைவ்லைர், "நிரப்புவதை நிறுத்து" என்று டிரைவ்லைரிடம் கூறினார். டிரைவ்லைர் நிரப்புவதை நிறுத்தினார். ஆனால், டிரைவ்லைர் நிரப்பும் பைப் லைனிலிருந்து பிரிக்கவில்லை. (படம் 1)

டிரைவ்லைர், முன்புற மாட்யூலை சப்ளையிலிருந்து தனியாக்க மேனுவல் ஐசோலேஷன் வால்வை மூடினார் (அம்புக்குறி காட்டும் இடம்). பின்னர் நிரப்பும் லைனில் இருந்த அழுத்தத்தை வெளியேற்றி, கசிவு ஏற்பட்ட இடத்தை சரி செய்ய பைப்பிங் ஒரு பகுதியை அகற்றினார். ஆனால் பழுது சரி செய்ய தேவையான ஸ்பேர் பார்ட்ஸ் இல்லாததால், டிரைவ்லைர் பயிற்சியாளரிடம் "ஹைட்ரஜன் சப்ளையை நிறுத்து" என்று சொன்னார். ஆனால் டிரைவ்லைர் தவறுதலாக தவறான பட்டனை அழுத்தியதால், நிரப்பும் செயலி மீண்டும் தொடங்கியது. இதனால் டிரைவ்லைரில் இருந்த நியூமாட்டிக் வால்வுகள் திறந்து, அகற்றப்பட்ட பைப்பிங் வழியாக அதிகமாக ஹைட்ரஜன் வாயு வெளியேறியது. ஹைட்ரஜன்-காற்று கலவையால் தீப்பற்றியது. இதனால் ஹைட்ரஜன்-காற்று வெடிப்பு ஏற்பட்டது, பின்னர் ஜெட்-பைர் (Jet Fire) ஏற்பட்டது.

- அனைத்து உபகரணங்களுக்கும் சரியான தனிமைப்படுத்தல் அல்லது லாக்அவுட்-டேகவுட் (LOTO) நடைமுறைகளைப் பயன்படுத்தவும். எந்தவொரு இணைப்புகளையும் திறப்பதற்கு முன், குழாய்களை ஆய்வு செய்து அனைத்து வால்வுகளும் சரியான நிலையில் இருப்பதை உறுதிசெய்யவும்.
- கசிவு ஏற்பட்டால், நிறுவனத்தின் கசிவினை கையாளும் செயல்முறையை பின்பற்றவும். சாத்தியமானால், லீக்கை பாதுகாப்பாக தனிமைப்படுத்தவும் மற்றும் சரியான நபர்களுக்கு அறிவிக்கவும்.
- ப்ராசஸ் கட்டுப்பாடுகள் (Process Controls) எளிதில் புரியக்கூடியதாக இருக்க வேண்டும். கட்டுப்பாட்டு லேபிள்கள் புரியாமல் இருந்தால், விளக்கத்தை கேட்டு தெரிந்து கொள்ளுங்கள்.
- சாதனங்களை பழுது செய்ய, நீங்கள் பயிற்சி பெற்றவராகவும் அங்கீகாரம் பெற்றவராகவும் இருக்க வேண்டும்.
- புதிய அல்லது அனுபவம் குறைந்த பணியாளருடன் பணிபுரியும் போது, ஒதுக்கப்பட்ட ஒவ்வொரு பணிக்கும் தெளிவான, படிப்படியான வழிமுறைகளை வழங்கவும். முடிந்த போதெல்லாம், அதை வாய்மொழியாக விளக்குவதற்குப் பதிலாக சரியான நடைமுறையை நிரூபிக்கவும்.

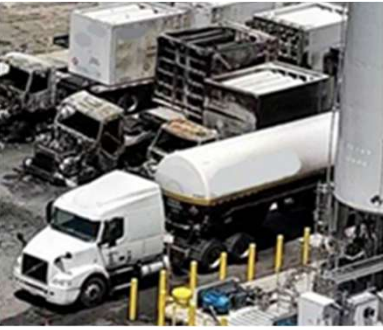
Figure 2. Fueling Tractor-Trailer Damage (டிராக்டர்-டிரைவ்லைர் எரிபொருள் நிரப்பும் போது ஏற்பட்ட சேதம்)

இந்த தீ மற்றும் வெடிப்பு, பைப்பிங்கில் சேதத்தை (படம் 2) ஏற்படுத்தியது மற்றும் ஹைட்ரஜன் வெப்ப-அழுத்த ரிஸிப் சாதனங்கள் செயல்பட்டு, சம்பவத்துக்கு கூடுதல் எரிபொருளை வழங்கின. தீ அருகிலிருந்த வாகனங்களில் உள்ள பொருட்களுக்கும் பரவியது. சுமார் 250 கிலோ (550 பவுண்டுகள்) ஹைட்ரஜன் இந்தச் சம்பவத்தில் வெளியேறியது. அதிர்ஷ்டவசமாக, பெரிய காயங்கள் எதுவும் ஏற்படவில்லை.
