## کئی غلطیاں ہائیڈروجن لیک اور آگ کا باعث بنتی ہیں۔

2025 ستمبر

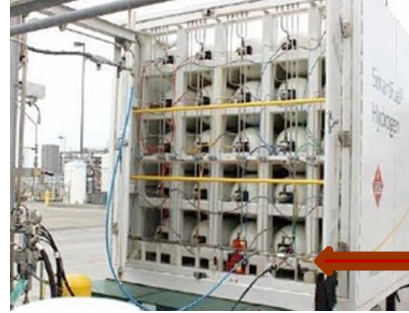
تصویر 1. ہائیڈروجن ٹیوب ٹریلر بھرنا

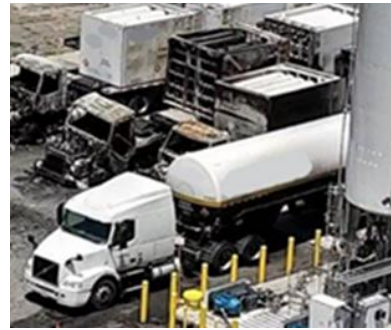
تصویر 2. ٹریلر-ٹریلر کو نقصان

آگ اور دھماکے نے پائپنگ کو نقصان پہنچایا (تصویر 2) اور ہائیڈروجن درجہ حرارت کے دباؤ سے بچاؤ کے آلات کو فعال کیا، جس سے واقعے میں ایندھن کا اضافہ ہوا۔ آگ ملحقہ گاڑیوں پر موجود دیگر سامان تک پھیل گئی۔ اس واقعے کے دوران تقریباً 250 کلو گرام (550 پاؤنڈ) ہائیڈروجن کا اخراج ہوا۔ کوئی شدید زخمی نہیں ہوا۔

جب لیک ہوتے ہیں تو، طریقہ کار پر عمل کریں اور مدد طلب کریں۔
