# ریفائٹری کولنگ ٹاور میں آگ اور دھماکہ

اکتوبر ۲۰۲۵

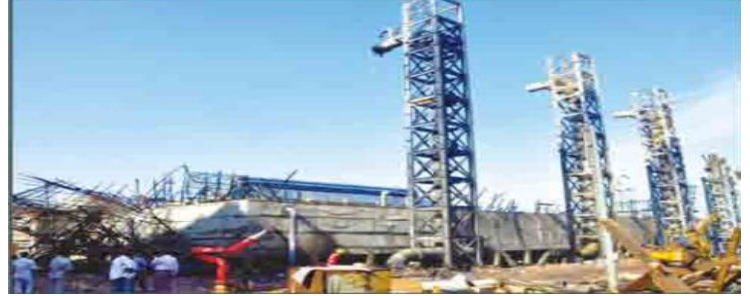
اگست 2013 میں، بھارت میں ایک ریفائٹری ایک نئے کولنگ ٹاور سیل کو کمیشن کر رہی تھی۔ جیسے ہی پراسس واٹر کو نئے سیل میں پہلی دفعہ داخل کیا گیا، ایک بڑی تعداد میں ہائیڈروکاربن اور ویپر زریز ہوئے اور انھوں نے ایریا میں ہونے والے ممکنہ ہاٹ ورک کی وجہ سے آگ پکڑ لی۔ انتیس افراد ہلاک ہو گئے اور بہت سارے آگ سے جل کر زخمی ہو گئے۔

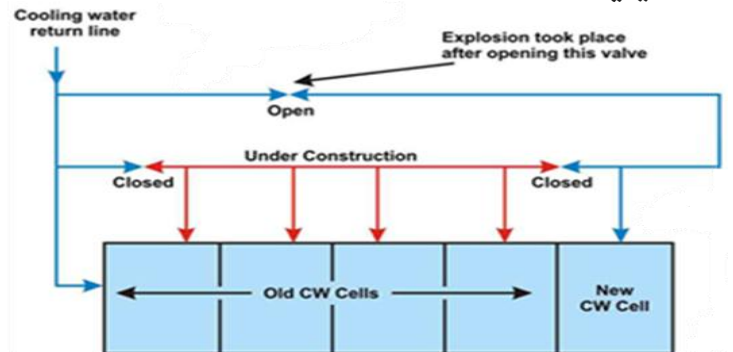
تصویر نمبر ۲۔ کولنگ واٹر لائنز کا اسکیچ  
ذرائع: او ایس آئی ڈی نیوز لیٹر، والیوم ۲، ایڈیو ۹

انویسٹیگیٹرز کے مطابق ایک لیک ہیٹ ایکسچینجر سے فلیمیبیل ہائیڈروکاربنز نکلے اور کولنگ واٹر پائپ میں ایک ہائی پوائنٹ پر جمع ہو گئے۔ اس پائپنگ سیکشن میں فلو نہیں تھا جب تک نئے کولنگ ٹاور سیل کو کمیشن کرنے کیلئے والو اسے کو کھول نہیں دیا گیا۔

لیک ہیٹ ایکسچینجر سے فلیمیبیل فلوئڈ کولنگ ٹاور میں لیک ہو گیا۔ اور فلیمیبیل لکویڈ کا ایک بڑا کلاؤڈ کولنگ ٹاور کے اندر اور باہر بن گیا اور اس نے آگ پکڑ لی۔ حادثہ کے وقت ایریا میں زخمی ہونے والے زیادہ تر لوگ کانٹریکٹر کے ملازمین تھے۔

- پراسس فلوئڈز کولنگ ٹاور میں لیک ہو سکتے ہیں۔ کبھی بھی یہ نہ سمجھیں کہ کولنگ واٹر سسٹم "صرف پانی" ہے۔
- کولنگ واٹر لائنز کو کھولنے یا اس میں فلو شروع کرتے وقت یہ ضرور خیال کریں کہ پائپ میں کیا ہو سکتا ہے اور کیا لیک ہو سکتا ہے۔
- اسٹارٹ اپ کے دوران ہیزرڈس میٹیریل لیک ہو سکتا ہے۔ قریب کام کرنے والے کارکنوں کو صورتحال کے بارے میں ارٹ کریں تاکہ وہ عارضی طور پر کام روک کر ایریا سے نکل جائیں اور ایریا سیف ہونے کے بعد اپنا کام شروع کریں۔
