## Varmista työkuunto ennen avaamista!

Maaliskuu 2026

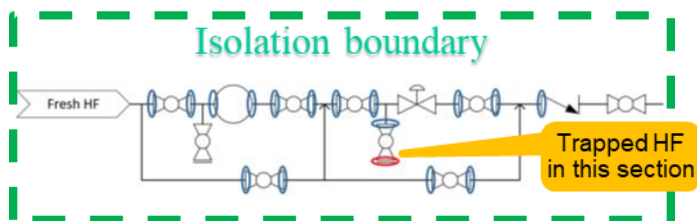
Figure 1. Putkisto-osuus, jossa laippatiivisteet tuli vaihtaa (ympyröity sinisellä)

Työmaalla oli menossa parhaillaan laippatiivisteiden vaihtoa fluorivetyputkistossa. Työkohde on esitetty kuvassa 1. Työkuuntoon saattosuunnitelma laadittiin useista eri putkistokaaviosta. Valmistelutoimenpiteinä tuotanto erotti tämän putkisto-osuuden, ja liitti sen vakuumijärjestelmään. Vakuumijärjestelmää ja tyyppihuuhtelua käytettiin erotusrajojen sisällä olevien putkien puhdistamiseen. Kuitenkin yhtä pientä osaa (ympyröity punaisella) ei puhdistettu, koska operaattorilla ei ollut kaikkia kaavioita putkistosta.

Kun urakoitsijat jatkoivat työtään, he poistivat päätylaipan laippapultit (punainen) tyhjennysventtiiliin alapuolella. Yhtäkkiä pieni määrä HF:ää, (<450g) vuoti ulos liitoksesta ja osui urakoitsijan kasvoihin. Vammat hoidettiin kalsiumglukonaatilla ensiapuna. Loukkaantunut henkilö vietiin sairaalahoitoon kahdeksi päiväksi toipumaan toisen asteen happopalovammoista.

- Kaikki erotukset vaativat kenttätarkastuksen varmistamaan, että suunnitelmaa on noudatettu ja erotuskaaviot ovat oikein.
- Muista, että kaikki erotusventtiilit voivat vuotaa ja käytä täyttää suojavarustusta, kunnes putkiston turvallinen tila on varmennettu. Tässä tapauksessa yhden pienen osan puhdistamatta jättäminen johti vakavaan loukkaantumiseen. Eri olosuhteissa se olisi voinut olla kohtalokasta.
- Tutustu materiaalien vaaroihin ja käytä oikeita suojavarusteita.
- Noudata yhtiösi määrittelemiä erotus- ja avausmenettelyjä, mukaan lukien asianmukaisten suojavarusteiden käyttäminen.
- Jos venttiili vuotaa läpi tai erottaessa tai puhdistuksessa ilmenee jokin muu ongelma, keskustele tilanteesta esimiehesi kanssa ennen kuin etenet seuraavaan työvaiheeseen.
