## Décontaminez avant d'ouvrir !

Mars 2026

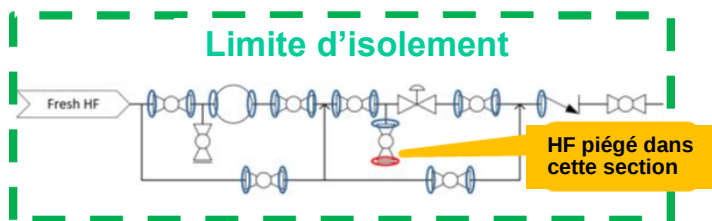
Figure 1. Section de tuyauterie de HF où les joints de brides devaient être remplacés (cercles bleus)

Le site était en cours de remplacer les joints de brides dans le service de HF. La section montrée à la Figure 1 montre l'endroit où l'incident s'est produit. Un plan de décontamination avait été élaboré avec plusieurs dessins de la tuyauterie. En préparation, les opérations ont isolé en amont et en aval de cette section, puis l'ont reliée à une source de vide. Le système de vide et une purge d'azote ont été utilisés pour décontaminer la canalisation à l'intérieur de la limite d'isolement. Cependant, une petite section (encerclée en rouge) n'a pas été décontaminée car l'opérateur ne disposait pas de tous les dessins pour la tuyauterie.

Au fur et à mesure que les entrepreneurs de maintenance poursuivaient leur travail, ils retiraient les boulons de la bride pleine (en rouge) sous la vanne de vidange. Soudain, une petite quantité de HF, de moins de 1 livre (<450g), s'échappa de l'ouverture et toucha le visage de l'entrepreneur. Il a été traité avec du gluconate de calcium et transporté à l'hôpital. Il a été hospitalisé pendant 2 jours pour soigner des brûlures acides au deuxième degré.

- Toutes les isolations nécessitent une tournée sur le terrain pour confirmer que le plan de décontamination a été suivi et que les dessins de tuyauterie sont corrects.
- Supposez que toutes les vannes de blocage d'isolement peuvent fuir et utilisez tout l'ÉPI jusqu'à ce que la tuyauterie soit confirmée libérée de tout danger. Dans cet incident, le fait de ne pas avoir libéré une petite section a entraîné une blessure grave. Dans d'autres conditions, cela aurait pu être fatal.
- Connaissez les dangers des matériaux et portez les ÉPI appropriés.
- Suivez les procédures d'isolement et d'ouverture des équipements, y compris l'ÉPI de protection adéquat.
- Si une vanne fuit ou s'il y a un autre problème lors de l'isolement ou de la décontamination, discutez de la situation avec votre superviseur avant de procéder.
