## ความมั่นคงของอุปกรณ์(Mechanical Integrity)

พฤษภาคม 2552

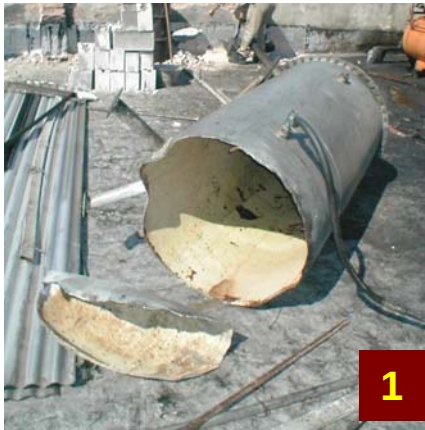
ถังลมที่มีความดันแตก ทำให้ส่วนก้นของถังแตกออกตามรูปที่ 1 และปลิวไปชนกำแพงตามรูปที่ 2 ทีมสอบสวนได้พบสาเหตุของอุบัติเหตุมาจากสภาพของถังที่มีการผุกร่อนและมีสนิมที่ก้นของถังตามรูปที่ 3 และการซ่อมถังโดยการเชื่อมของถังของไม่ดีตามรูปที่ 4 ถึงแม้ว่าการซ่อมถังโดยการเชื่อมที่ไม่ดีพอจะไม่ใช่ว่าสาเหตุหลักของอุบัติเหตุในครั้งนี้ แต่มันก็แสดงถึงการซ่อมบำรุงและการตรวจสอบที่ไม่ดีพอ ซึ่งอาจจะทำให้เกิดถังแตกได้ แต่ก็ยังโชคดีที่ไม่มีใครอยู่ในบริเวณนั้นในเวลาที่ถังแตก ทำให้ไม่มีผู้ใดได้รับบาดเจ็บจากเหตุการณ์นี้.

- ให้ตรวจสอบถัง ท่อและอุปกรณ์ต่างๆ ในโรงงานของเรา ถ้าพบว่ามีสภาพผุกร่อนหรือการซ่อมบำรุงไม่ดีให้รายงานไปยังผู้เกี่ยวข้อง การตรวจสอบให้รวมทั้งการตรวจท่อ ถังแก๊สที่มีความดันโดยให้ทำการตรวจสอบเป็นประจำ

- ต้องมั่นใจว่ารอยเชื่อม การซ่อมแซมอุปกรณ์ด้วยการเชื่อมจะต้องทำตามมาตรฐานและเป็นไปตามมาตรฐานการออกแบบของอุปกรณ์นั้น
- ต้องใจว่าถังต่างๆ ที่มีความดันในโรงงานของเรา รวมทั้งถังที่เคลื่อนที่ไปในที่ต่างๆ และถังที่ติดอยู่กับอุปกรณ์ เช่น อุปกรณ์อัดความดัน อุปกรณ์ความเย็น ระบบอัดลมเป็นต้น จะต้องรวมอยู่ในแผนการตรวจสอบระบบความมั่นคงของอุปกรณ์และถูกตรวจสอบโดยช่างผู้ชำนาญการ ซึ่งแผนการตรวจสอบนี้จะต้องรวมถึงการตรวจสอบการผุกร่อนของอุปกรณ์ที่ถูกหุ้มฉนวนด้วย
