長ボルトフランジレスバルブの火災防護

2010年4月

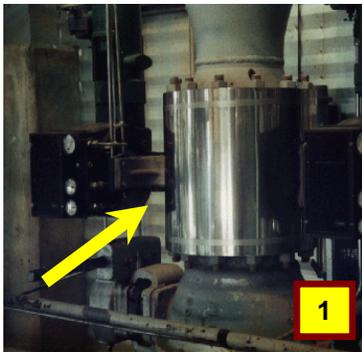
図1の金属カバー(黄色の矢印)が安全上重要な装備と認識しているだろうか？もしも、それが毀損しあるいは無くなったりしたら、修復あるいは交換するように報告すべきであることをあなたは知っているだろうか？

金属カバーは耐火物で覆った長ボルトを包み、火炎や熱衝撃から保護するため全体をステンレススティールのカバーで囲む。これは重要な安全装置である。それは、メンテナンスのため取り外したら適切に再設置しなければならない。また、良好な状態にあることを確かめるため定期的に検査しなければならず、いかなる毀損も修復できるように報告しなければならない。

- 可燃物、引火物あるいはLPG用の配管に長ボルトフランジバルブがある場合は、常にカバーが適切に保持されていることを確認すること。
- 長ボルトフランジバルブのカバーは腐食あるいは他の毀損を隠すことにもなる。カバーはその中のフランジやバルブを検査するため、定期的に取り外さねばならないが、検査後は直ちに復旧しなければならない。
- このようなバルブの後付けの火災からの防護は、短時間の火災に対してのみ有効であろう。そして本質的に安全で、良く検討した解答は、フランジレスバルブをフランジ付バルブに取り換えることであろう。

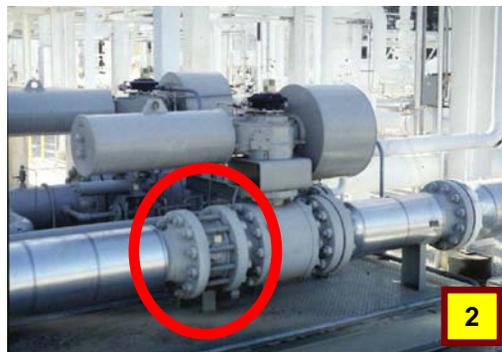
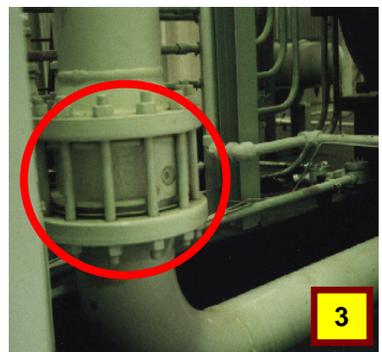
その金属カバーは“長ボルトフランジレスバルブ”(または長ボルト、サンドウィッチ、フランジレス、あるいはウェハーバルブともいう)と呼ばれるようなものを覆っている。カバーが外された例が、図2および3の赤い円内に示されている。これらのバルブは、配管もしくは容器のフランジとボルト接続するための本体フランジを持たず、ボルトが3インチ(約7cm)以上露出している。この近くで火災があれば、長ボルトは直接火炎(熱衝撃)に触れることになる。熱でボルトが膨張し長くなり、バルブの両側のガスケットから漏れを生じることになる。もし、漏れた物質が引火性あるいは可燃性なら、火に油を注ぐことになるだろう(図4)。もし配管が加圧されていれば、より大きな損害を引き起こす巨大な噴出火災を起こすことになる。

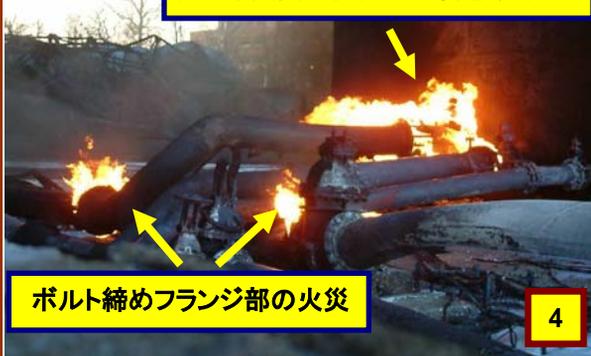
ボルト締めフランジ部の火災

長ボルトフランジ接続部ではより大きな火災となることに留意すること
