## 호스에 도사린 위험!

2011년 10월

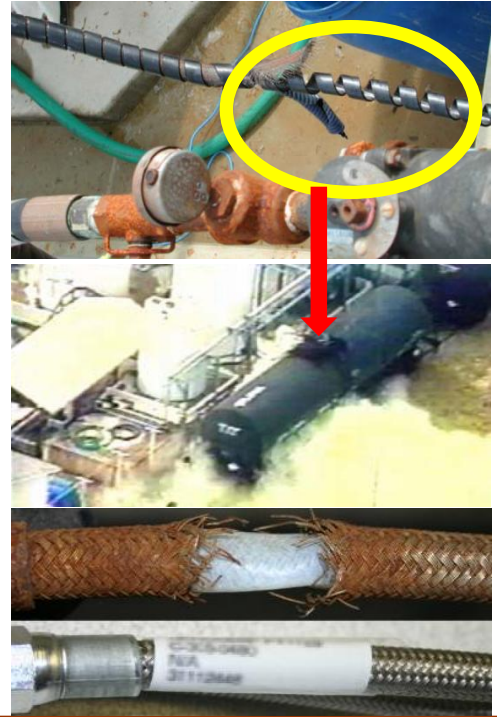
- 염소 철도 탱크 차량의 하역 호스가 오른쪽 상단과 가운데 사진과 같이 부식으로 파손되었습니다. 원인은 올바른 재료가 사용하지 않은 것으로 밝혀졌습니다. 호스 소재가 하스텔로이 C (Hastelloy C) 합금이 아닌 스테인레스였습니다. 약 25톤의 염소가 누출되어 63 명이 응급처치를 받고 수 백 명이 대피소로 피난했으며 고속도로는 폐쇄되었습니다.
- 무색 유독가스인 포스겐을 용기에서 하역하는 호스가 오른쪽 하단의 사진과 같이 파손되었습니다. 가스에 노출된 작업자는 병원으로 후송되었지만 사망했습니다. 엔지니어가 다른 소재의 호스로 변경을 추천했지만 호스는 특정 소재로 제작되었습니다. 포스겐이 천천히 호스의 플라스틱 심을 통해 호스내부로 번져 나왔습니다. 이로 인해 접착제로 부착된 레이블 아래가 빠르게 부식되며 파손되었습니다.
- 더러워진 호스가 공정 설비나 제품을 오염시키고 위험한 화학 반응을 일으킨 사고 사례가 많습니다.
- 호스가 고형물로 막힌다면 내압이 배관 압력까지 상승합니다. 끊어지면 폭발하듯 튀면서 심각한 손상을 가할 수 있습니다. 호스가 닳아 있거나 약화되었다면 파열될 수도 있습니다.

- ➔ 항상 호스를 사용 하기 전에 확인합니다.
  - 외부에 부식이나 누설의 징후를 확인 합니다. 닳았거나 부식된 금속 편조 호스는 교체하여야 합니다.
  - 호스를 검사 할 때는 전체 길이의 외부 환경을 조사해야 합니다. 손상을 가릴 수 있는 무언가가 호스의 일부를 덮고 있지는 않나요?
  - 호스 내부가 깨끗한지 막히지 않았는지 조사하십시오.
  - 실 (가스켓 또는 오링) 의 상태가 양호한지 확인 하십시오.
  - 호스를 연결하는 피팅이 손상 되지 않았는지 확인하십시오.
- ➔ 정비 계획대로 호스 검사와 교체가 되고 있는지 점검 하십시오.
- ➔ 호스의 소재가 플랜트에 사용하기에 적합한지 검토 합니다.
- ➔ 올바른 호스를 사용해야 합니다. 특히, 제작된 소재가 압력 규격이 맞아야 합니다. 즉흥적으로 급조하지 마세요!
- ➔ 호스는 확실하고 제대로 연결되고 지지되어야 합니다. 특히, 길고 무거운 호스는 취약할 수 있습니다.
- ➔ 오염과 손상을 방지 하기 위해 호스를 제대로 청소하고 보관 합니다.
- ➔ 차량이 호스를 밟고 지나가지 않도록 보호장치를 설치 합니다.
