기계적 무결점 - 너무 짧은 볼트!

2012년 2월

**...심지어 전부가 체결되어
있지도 않았네요!**

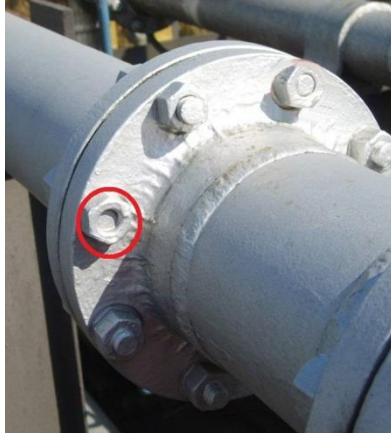
사진에서 보듯이 제대로 체결되지 않은 플랜지가 플랜트 안전 점검 도중에 발견되었습니다. 상단의 사진에는 일부 볼트가 너무 짧아 너트가 완전히 체결되어 있지 않습니다. 이로 인해 조인트가 기대만큼 강하게 체결되어 있지 않다고 하겠습니까. 모든 너트와 볼트가 조합으로 제대로 체결되어 플랜지에 힘을 가하게 설계되어 있습니다. 너트가 부분적으로 체결되어 있다면 이러한 연결은 충분히 강력하다고 볼 수 없습니다.

- ➔ 설비를 연결하거나, 배관의 플랜지, 맨홀 커버, 장치의 볼트 체결이 작업에 포함되어 있는 경우 모든 볼트가 제대로 설치되고 체결되어야 작업이 완료된다는 사실을 명심하세요.
- ➔ 어떤 장치물은 볼트 체결시 특별한 시방서가 요구됩니다. 예를 들면 절차에 토크렌치를 사용하여 순서에 따라 올바르게 볼트를 조이도록 되어 있습니다. 올바른 절차와 제대로 된 장비를 사용하고 장치조립절차에 따라 충분히 훈련되었는지 확인합니다.
- ➔ 플랜트 안전점검의 일환으로 제대로 플랜지가 볼팅되었는지 확인합니다. 간단한 지침으로 너트가 충분히 체결되어 있지 않다면 플랜트의 배관공이나 엔지니어의 검토를 받아야 합니다.
- ➔ 올바르게 체결되지 않은 볼트를 목격하면 보고하여 시정되게 하고 제대로 조치되었는지 확인합니다.
- ➔ 가동 시작 전에 새로운 장치 또는 보수작업 후 재조립된 장치물이 제대로 체결되었는지 검사합니다.

작업을 완료하세요 - 플랜지의 볼트가 제대로 체결되어 있는지 확인하십시오!

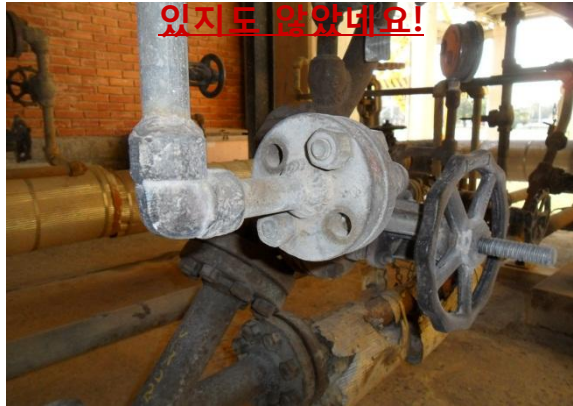
왼편의 사진에서는 4개의 볼트 가운데 2개가 빠져있습니다. 그렇다면 이 플랜지는 설계치 대비 절반의 강도로 체결되어 있다고 하겠습니까!
