## تکیه گاه تجهیزات چیست؟

## خطوط لوله و تجهیزات را بر روی تکیه گاه قرار دهید!

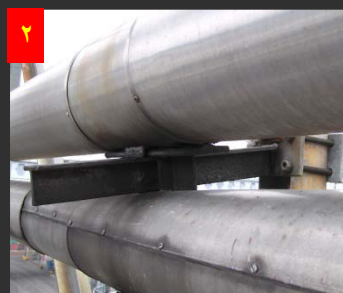
**تصویر شماره ۲** - تکیه گاه خط لوله احتمالاً به دلیل وزن خط لوله خم شده است. شاید این خم شدگی به دلیل تغییرات اعمال شده باشد. آیا خط لوله دوم بدون در نظر گرفتن ملاحظات طراحی تکیه گاه اضافه شده است؟

هنگام کار در واحد به نواقص و مشکلات مربوط به تکیه گاهها از جمله ارتعاش بیش از حد توجه ننمائید. به عنوان یک قانون کلی در نظر داشته باشید، اگر تجهیزات مشابه روز اول نصب خود نباشند احتمالاً مشکلاتی را دارند. این گونه موارد را به مدیریت خود گزارش کرده و تا رفع مشکل آنرا پیگیری کنید.

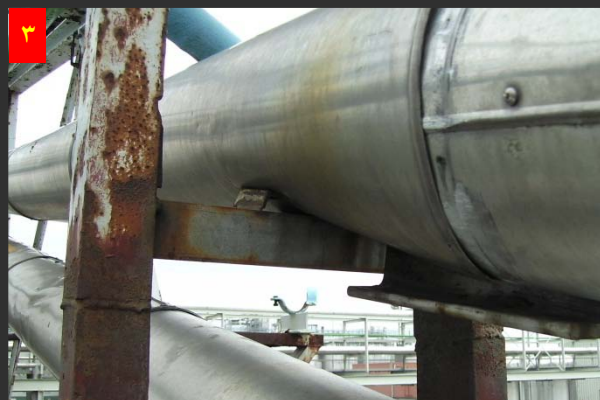
**تصویر شماره ۳** - خط لوله بصورت افقی تغییر مکان داده شده و پایه حمایتی خط لوله بر روی تکیه گاه قرار ندارد.

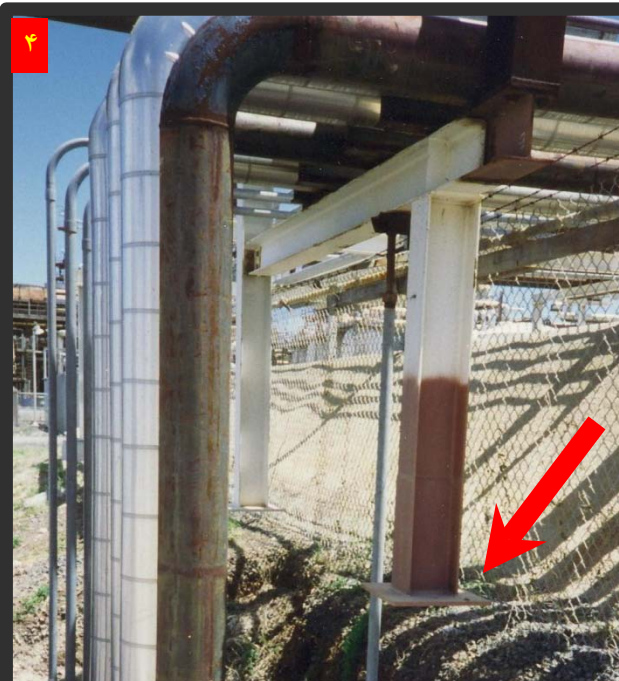
**تصویر شماره ۴** - بدقت نگاه کنید. سازه فلزی تکیه گاه بر روی زمین نیست. در واقع این سازه آویزان بوده و نقشی به عنوان تکیه گاه ندارد!

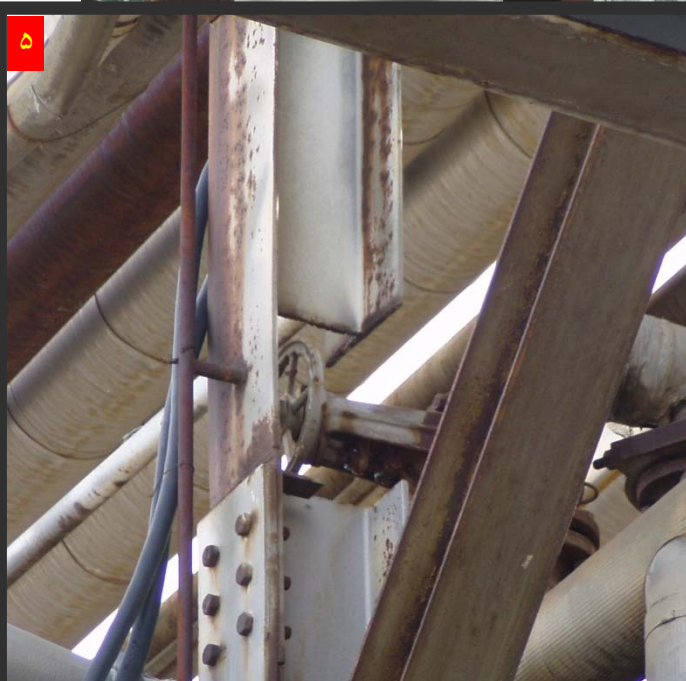
**تصویر شماره ۵** - به نظر می رسد که بخشی از سازه فلزی تکیه گاه بریده شده تا محلی برای نصب والو تعبیه گردد!
