## **Adakah penggera anda membimbangkan?**

Oktober 2017

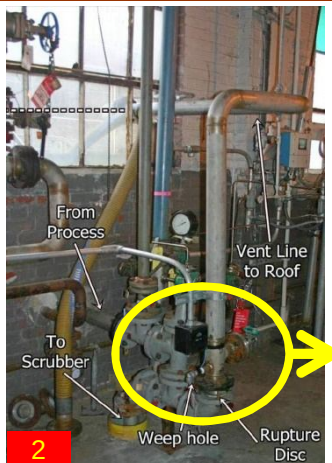
Lembaga Keselamatan Kimia AS (CSB) menyiasat kejadian pada tahun 2010 di sebuah kilang di West Virginia di mana penggera diabaikan dan menyebabkan pembebasan kimia ke dalam bangunan proses (2 dan 3). "Rupture disc" yang pecah pada reaktor yang mengandungi metil klorida, gas toksik dan mudah terbakar, melepaskan metil klorida ke garisan lepasan. Cakera pecah itu direka untuk memberikan penggera apabila ianya pecah, dan penggera ini berfungsi. Walau bagaimanapun, terdapat sejarah penggera palsu, menandakan cakera pecah apabila ia tersentuh. Operator tidak menyedari bahawa peranti itu telah dinaik taraf, dan mengandaikan ia adalah satu lagi penggera palsu. Terdapat paip saliran dengan lubang titisan di dalam vent, dalam bangunan proses. Metil klorida dibebaskan melalui lubang dan kemudian ke dalam kawasan bangunan proses di mana orang tidak selalu ada. Pembebasan itu berlangsung selama 5 hari sebelum pengesanan gas direka untuk bahan kimia lain yang menyedari gas berkenaan. Dianggarkan bahawa kira-kira 2000 paun (900 kg) metil klorida dibebaskan.

- Jangan sekali-kali mengabaikan penggera keselamatan. Penggera keselamatan harus mempunyai prosedur tindak balas tertentu, dan anda harus selalu mengikuti prosedur ini. Pastikan anda memahami prosedur tindak balas ini dan dilatih sepenuhnya.

- Jika anda mempunyai penggera gangguan, terutamanya penggera keselamatan, yang "berbunyi" atau kekal dalam keadaan penggera, laporkan masalah ini kepada instrumen dan jurutera automasi dan pengurusan anda serta bekerjasama dengan mereka untuk membetulkan masalah.

- Jika anda mempunyai penggera yang tidak memerlukan respons, bekerjasama dengan jurutera dan pengurusan anda untuk menghapuskannya. Jangan ubah mata set penggera kecuali dibenarkan.

- Pastikan sebarang perubahan pada reka bentuk penggera dan peralatan, titik setting penggera, atau prosedur tindak balas penggera, dikaji dengan teliti dengan menggunakan prosedur pengurusan perubahan kilang anda. Ini termasuk memaklumkan kepada semua orang yang terlibat mengenai perubahan, dan latihan mengenai sebarang prosedur yang diubah suai hasil daripada perubahan tersebut.
