## 腐食したタンク!

2017年5月号

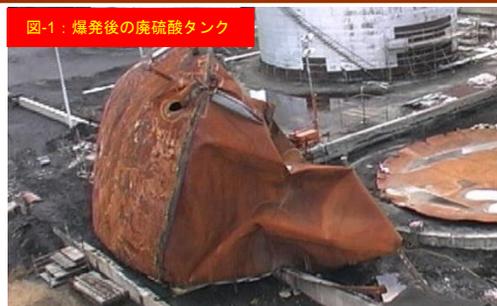
2001年に製油所のアルキレーション工程から出た廃硫酸（炭化水素を含む）の入ったタンクで爆発が発生した（図1）。8名の作業員が負傷し、内1名が死亡した。こぼれ出た硫酸は河川に達し環境被害を引き起こした。工事請負者がタンクファームのプラットフォームを修理中に、溶接作業の火花がタンク内の引火性蒸気に着火した。そのタンクにはかなりひどい腐食があり、ここ数年間は、毎年漏れが見つかった。事故の数か月前に見つかった一か所以外は、報告された漏れは全て補修されていた。事故当時、タンクの屋根と胴部の数か所にあったその他の穴は報告されていなかった。爆発の数週間前に運転員は「不安全状態報告書」を提出していた。火気使用許可は、高濃度の引火性蒸気のため、却下されてきたが、管理者による適切な対応は取られていなかった。

図-1: 爆発後の廃硫酸タンク

- ▶ タンクにできた穴やひどい腐食を管理者に報告すること。この問題を解決するためのアクションが取られなくとも、あきらめず、必要に応じて懸念を強調して幅広く伝えること。
- ▶ 上に乗ることを考慮していない設備の上には決して登ったり歩いたりしないこと。ひどく腐食しているように見えるものには登ったり歩いたりしないこと－それは自分の体重を支えられないだろう。
- ▶ 配管、配管サポート、容器、設備の支柱、はしご、建屋の構造用の鉄骨やその他の重要な設備の腐食を報告すること。

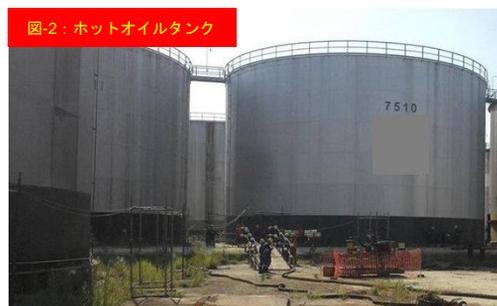
2016年にも、タンクの腐食による死亡事故が別の製油所で発生した。夕勤の勤務中に、ある運転員がホットオイルの入った数基のタンク（図2）の温度とレベルを測りにタンクファームに向った。この作業ではタンクの頭頂部まで登ることが必要だった。その運転員がしばらく戻らず、無線連絡にも応答しなかった。同僚達はタンクファームに探しに行き、そこに止めてあった本人の乗物を見つけ、そして、そのタンクの天板に大きな穴（図3）を発見した。タンクは空にされ、運転員の遺体はタンクの中で見つかった－彼はその穴からタンク内に落ちてしまった。タンクの屋根にはひどい内部腐食が見られた。運転員がタンクの天板に乗った時に屋根がこわれたのである。

図-2: ホットオイルタンク

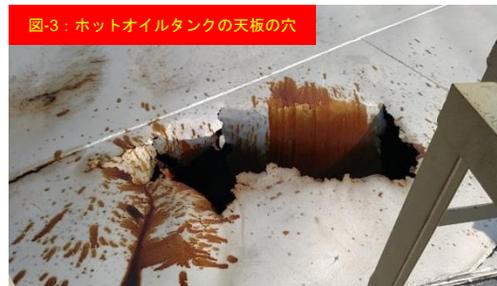
図-3: ホットオイルタンクの天板の穴
