## 多重錯誤導致氫氣洩漏與火災

2025年9月號

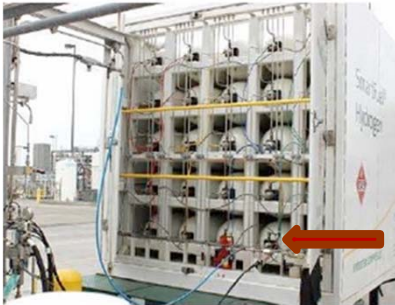
圖1：氫氣管束拖車填充示意

當時，一名司機與其受訓學員正在將氫氣儲槽中的氫氣灌入管束拖車。當拖車模組充填約95%時，受訓者發現填充線的手動隔離閥附近有氫氣洩漏，並通報司機。司機要求學員停止灌裝作業。受訓者雖然停止了兩個模組的填充程序，但並未將拖車從填充管線中斷開（見圖1）。司機關閉手動閥（箭頭處）以隔離前端模組，接著卸壓填充歧管並拆除了一段管件進行維修。由於司機現場沒有備妥修理所需的零件，他指示學員關閉氫氣供應。但學員誤觸錯誤的控制按鈕，重新啟動了填充作業，導致拖車上的氣動閥打開，大量氫氣從已拆除的管件處高速洩漏。逸出的氫氣與空氣混合後被點燃，導致氫氣-空氣爆燃，並隨後引發噴射火焰。

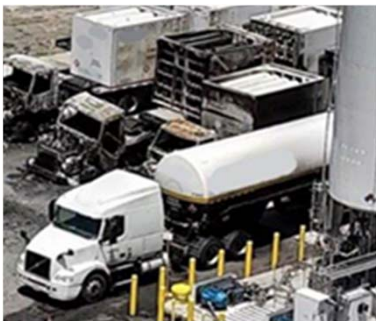
圖2：拖車與供料設備受損情況

這起火災與爆炸造成了管線受損（見圖2），同時也觸發了氫氣的溫壓釋放裝置，使燃料持續釋放，加劇火勢。火焰延燒至鄰近車輛的其他材料。整起事件中約有250公斤（約550磅）氫氣洩漏，所幸無人員嚴重受傷。
