Plusieurs erreurs ont conduit à une fuite d'hydrogène et à un incendie **Septembre 2025**

Réf : Rapport du groupe d'experts sur la sécurité de l'hydrogène PNNL-31015-1

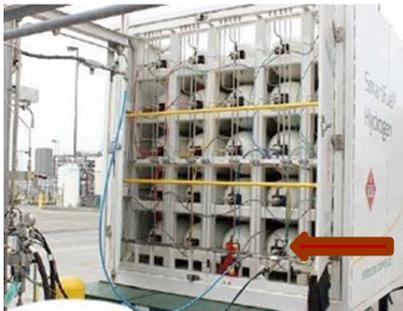
Figure 1. Remplissage d'une remorque à tubes d'hydrogène

Un conducteur et un stagiaire remplissaient une remorque tubulaire à partir d'un réservoir d'hydrogène à proximité. Alors que les modules de la remorque étaient remplis à environ 95%, l'apprenti a remarqué une fuite d'hydrogène près de la vanne d'isolement manuelle de la conduite de remplissage et en a informé le conducteur. Le conducteur a donné l'ordre au stagiaire d'arrêter l'opération de remplissage. Le stagiaire a arrêté le processus de remplissage des deux modules, mais n'a pas débranché la remorque de la tuyauterie du système de remplissage (Figure 1). Le conducteur a fermé la soupape manuelle (flèche) pour isoler le module avant de l'alimentation, a dépressurisé le collecteur de remplissage et a retiré une section de tuyauterie pour réparer la fuite. Le conducteur n'avait pas les pièces pour effectuer la réparation et a demandé à l'apprenti de couper l'alimentation en hydrogène. L'apprenti a redémarré par inadvertance le processus de remplissage en appuyant sur le mauvais bouton de commande. Cela a ouvert les vannes pneumatiques sur la remorque, permettant à l'hydrogène gazeux de s'échapper à un débit élevé à travers la tuyauterie démontée. Le mélange hydrogène-air s'est enflammé et a provoqué une déflagration hydrogène-air suivie d'un incendie en jet.

- Utilisez les procédures d'isolement ou de cadenassage (*LOTO*) pour l'équipement. Avant d'ouvrir les raccords, inspectez la tuyauterie pour vous assurer que toutes les vannes sont dans la bonne position.
- Lorsqu'une fuite se produit, suivez la procédure de fuite de l'entreprise. Si possible, isolez la fuite en toute sécurité et informez les bonnes personnes.
- Les contrôles de procédés doivent être faciles à comprendre. Si les étiquettes de contrôle sont difficiles à comprendre, demandez des éclaircissements.
- Ne réparez l'équipement de procédé que si vous êtes formé et approuvé.
- Lorsque vous travaillez avec un nouvel employé, donnez-lui des instructions claires pour les tâches assignées. Il vaut mieux lui démontrer la bonne façon que de se contenter de lui dire.

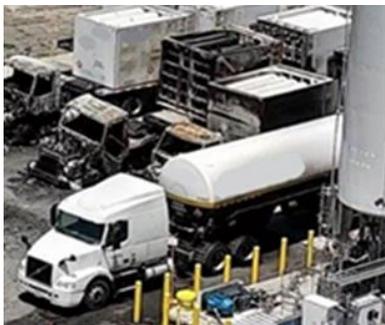
Figure 2. Camions et remorques endommagés

L'incendie et l'explosion ont endommagé la tuyauterie (Figure 2) et activé les dispositifs de décharge de température-pression de l'hydrogène, ajoutant ainsi du carburant à l'incident. Le feu s'est propagé à d'autres matériaux sur les véhicules adjacents. Environ 250 kg (550 lb) d'hydrogène ont été libérés au cours de cet événement. Il n'y a pas eu de blessés graves.
