## Πολλά λάθη οδήγησαν σε διαρροή υδρογόνου & φωτιά

Πηγή: Hydrogen Safety Panel Report PNNL-31015-1

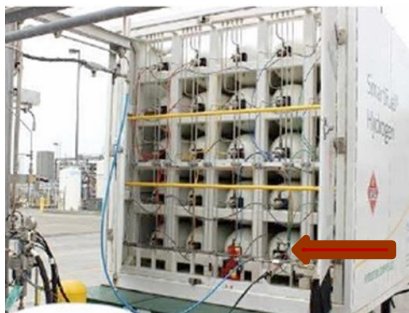
Εικόνα 1. Φόρτωση ρυμουλκούμενου οχήματος με συστοιχία κυλινδρικών φιαλών υδρογόνου (tube-trailer)

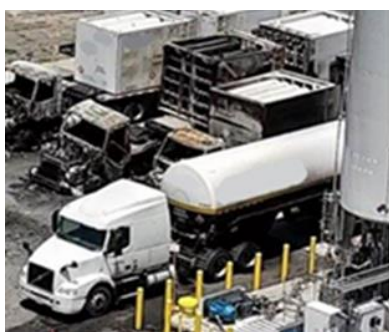
Εικόνα 2. Ζημιά ελκυστήρα φορτηγού κατά τον εφοδιασμό

Η φωτιά και η έκρηξη προκάλεσαν ζημιές στη σωληνώση (Εικόνα 2) και ενεργοποίησαν τα ασφαλιστικά θερμοκρασίας - πίεσης υδρογόνου, επιδεινώνοντας το περιστατικό. Η φωτιά εξαπλώθηκε σε άλλα υλικά σε διπλανά οχήματα. Κατά τη διάρκεια του συμβάντος διέρρευσαν περίπου 250 kg υδρογόνου. Δεν υπήρξαν σοβαροί τραυματισμοί.

- Να χρησιμοποιούμε τις διαδικασίες απομόνωσης ή Lockout-Tagout (LOTO) για τον εξοπλισμό. Πριν ανοίξουμε οποιαδήποτε σύνδεση, να επιθεωρούμε τις σωληνώσεις για να επιβεβαιώνουμε ότι όλες οι βάνες βρίσκονται στη σωστή θέση.
- Όταν συμβεί διαρροή, να ακολουθούμε τη διαδικασία αντιμετώπισης διαρροής της εταιρείας. Αν είναι εφικτό, να απομονώνουμε με ασφάλεια τη διαρροή και να ενημερώνουμε τα αρμόδια άτομα.
- Τα συστήματα ελέγχου διεργασιών πρέπει να είναι εύκολα κατανοητά. Αν τα ταμπελάκια ελέγχου είναι δυσνόητα, να ζητούμε διευκρινήσεις.
- Να επισκευάζουμε εξοπλισμό διεργασιών μόνο αν είμαστε εκπαιδευμένοι και πιστοποιημένοι.
- Όταν εργαζόμαστε με νέο υπάλληλο, να παρέχουμε σαφείς οδηγίες για τις εργασίες που του έχουν ανατεθεί. Είναι προτιμότερο να τους δείξουμε τον σωστό τρόπο παρά να τους τα εξηγήσουμε μόνο λεκτικά.
