## Diversi errori causano una perdita di idrogeno con incendio

Settembre 2025

Ref: Hydrogen Safety Panel Report PNNL-31015-1

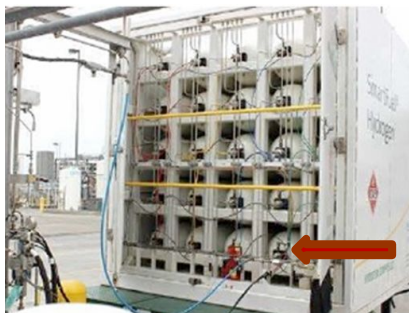
Figura 1. Riempimento di un rimorchio a bombole (tube-trailer) di idrogeno

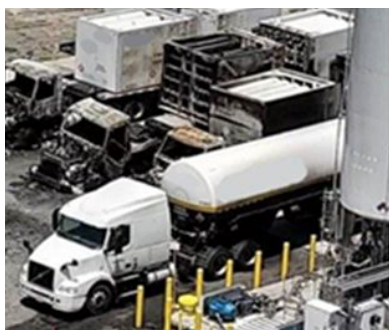
Figura 2. Autocisterne danneggiate

L'incendio e l'esplosione hanno causato danni alle tubazioni (Figura 2) e attivato i dispositivi di sfogo per la temperatura e la pressione dell'idrogeno, alimentando ulteriormente l'incidente. L'incendio si è propagato ai carichi di altri veicoli adiacenti. Durante l'evento sono stati rilasciati circa 250 kg di idrogeno. Non si sono verificati feriti gravi.

- Utilizzare le procedure di isolamento o Lockout-Tagout (LOTO) per le attrezzature. Prima di aprire qualsiasi collegamento, ispezionare le tubazioni per verificare che tutte le valvole siano nella posizione corretta.
- In caso di perdita, seguire la procedura aziendale. Se possibile, isolare la perdita in modo sicuro e avvisare le persone competenti.
- I sistemi di controllo di processo devono essere facilmente comprensibili. Se le etichette sui controlli sono difficili da comprendere, chiedere chiarimenti.
- Riparare le apparecchiature di processo solo se si è formati e autorizzati.
- Fornire istruzioni chiare per i compiti assegnati al personale neoassunto. È meglio mostrare come attuare la procedura corretta piuttosto che limitarsi a spiegarla.
