## 失敗が重なって水素漏れと火災に

2025年9月

参照: *Hydrogen Safety Panel Report PNNL-31015-1*

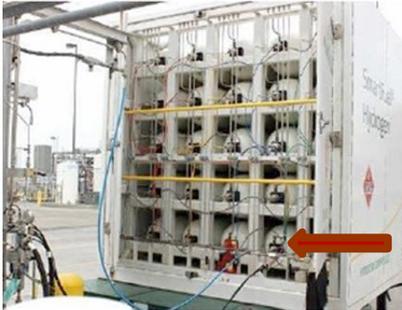
図1. 水素ポンベ  
トレーラーへの充填

運転手と研修中の社員が近くの水素タンクからポンベトレーラーに水素を充填していた。トレーラーモジュール(ポンベ25本組)前後2セットが約95%充填されたとき、研修中の社員は充填ラインの手動遮断弁付近で水素漏れに気づき、運転手に連絡した。運転手は充填作業の停止を研修中の社員に指示した。研修中の社員は両方のモジュールの充填プロセスを停止したが、トレーラーを充填システムの配管から切り離さなかった。(図1) 運転手は手動弁(矢印)を閉じて前方のモジュールを供給から遮断し、充填マニホールドの圧力を下げ、漏れ修理するために配管の一部を取り外した。運転手は修理に必要な部品を持っていなかったため、研修中の社員に水素の供給を停止するよう指示した。研修中の社員は、間違ったコントロールボタンを押して誤って充填プロセスを再開させた。これによりトレーラーの空気駆動弁が開き、外された配管から勢いよく水素ガスが放出された。水素と空気の混合気に着火し、爆燃が起こり、続いてジェット火災が発生した。

- 機器の遮断またはロックアウト・タグアウト(LOTO)手順を使用すること。接続部を開ける前に、配管を点検してすべてのバルブの開閉が正しいことを確認すること。
- 漏洩が発生した場合は、会社の漏洩対応手順に従うこと。可能であれば、漏洩箇所を安全に遮断し、担当者に連絡すること。
- プロセス制御は、分かり易くあるべきである。操作盤の表示が分かりにくい場合は、明確にってもらうこと。
- 訓練を受け、技量認定されていなければ、プロセス機器の修理は行ってはならない。
- 経験の浅い社員と仕事をするときは、指定された作業について明確な指示を出すこと。彼らに口頭で指示するよりも、正しいやり方を実際に見せた方がよい。

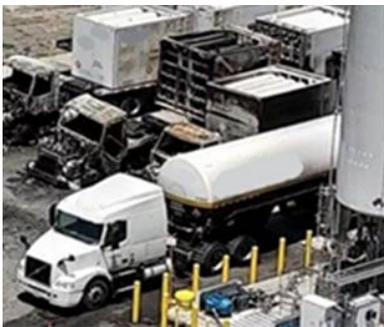
図2. トレーラーの損傷拡大

火災と爆発により配管が損傷し(図2)、水素用の温度・圧力作動式ラプチャーディスクが吹いて、燃料(水素)が追加されたことで事故が拡大した。火災は隣接する車両上の他の物質に延焼した。この事故で約250kg(550ポンド)の水素が放出された。この事故で重傷者はいなかった。
