## Beberapa ralat membawa kepada kebocoran & kebakaran hidrogen

September 2025

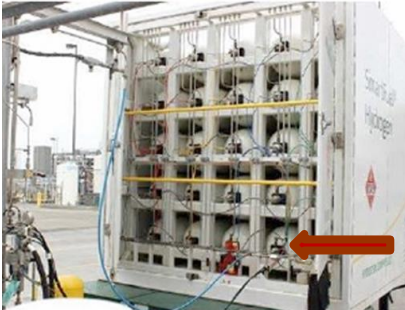
Rajah 1. Pengisian Treler Tiub Hidrogen

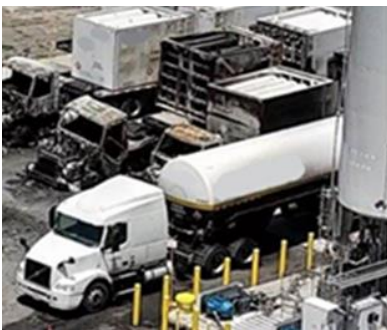
Rajah 2. Kerosakan semasa pengisian treler-tractor

Kebakaran dan letupan menyebabkan kerosakan paip (Rajah 2) dan mengaktifkan peranti pelepasan tekanan-suhu hidrogen, sekali gus menambahkan lagi bahan bakar kepada insiden tersebut. Kebakaran merebak ke bahan lain yang terdapat pada kenderaan bersebelahan. Dianggarkan sebanyak 250kg (550 lbs) hidrogen telah dilepaskan semasa kejadian ini. Tiada kecederaan serius dilaporkan.

- Gunakan prosedur pengasingan atau Lockout-Tagout (LOTO). Sebelum membuka sebarang sambungan, periksa sistem perpaipan bagi mengesahkan semua injap berada pada kedudukan yang betul.
- Apabila kebocoran berlaku, ikut prosedur kebocoran syarikat. Sekiranya boleh, asingkan kebocoran dengan selamat dan maklumkan kepada pihak yang berkenaan.
- Kawalan proses hendaklah mudah difahami. Jika label kawalan sukar difahami, minta penjelasan.
- Pembaikan peralatan proses hanya dilakukan selepas menerima latihan dan kelulusan.
- Apabila bekerja dengan pekerja baru, berikan arahan yang jelas bagi tugas yang diberikan. Adalah lebih baik untuk menunjukkan cara yang betul berbanding hanya memberitahu.
