## Un cumul de erori au dus la o scurgere de hidrogen urmata de un incendiu **Septembrie 2025**

Ref: Hydrogen Safety Panel Report PNNL-31015-1

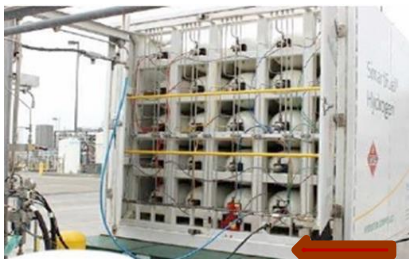
Figura 1. Umplerea unei trailer cu tuburi de hidrogen

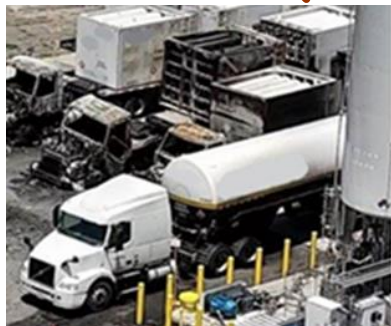
Figura 2. Alimentarea capului-tractor deteriorat

Incendiul și explozia au provocat deteriorarea conductelor (Figura 2) și au activat supapele de presiune/temperatura, adăugând combustibil la incendiu. Focul s-a extins și la alte materiale de pe vehiculele adiacente. Aproximativ 250 kg (550 lbs) de hidrogen au fost eliberate în timpul acestui eveniment. Nu au existat răniți grav.

- Utilizați procedurile de izolare sau Lockout-Tagout (LOTOTO) pentru echipamente. Înainte de a deschide orice conexiuni, inspectați conductele pentru a confirma că toate ventilele sunt în poziția corectă.
- Când apare o scurgere în sistem, urmați procedura aferentă. Dacă este posibil, izolați în siguranță scurgerea și anunțați persoanele responsabile/potrivite.
- Sistemele de control a procesului ar trebui să fie ușor de înțeles. Dacă etichetele sunt greu de înțeles, cereți clarificări.
- Reparați echipamentele de proces doar dacă sunteți instruit și aveți aprobare.
- Când lucrați cu un angajat nou, oferiți instrucțiuni clare pentru sarcinile atribuite. Este mai bine să le arătați modul corect de lucru decât să le menționați secvența de lucru.
