PPE只有正确穿戴才能发挥作用！

2025年11月

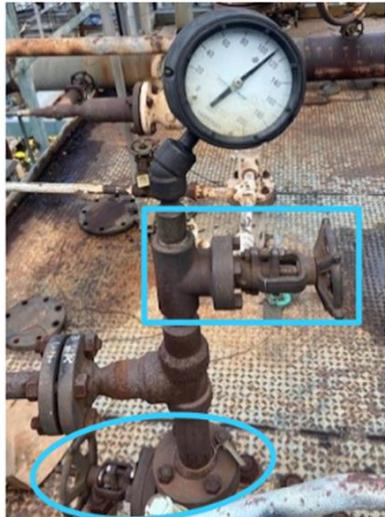
图1 隔离压力表的阀门

四名操作人员被派到现场去更换一块损坏的压力表。由于下方的取压阀(见图1蓝色椭圆)已明显损坏，所以操作人员关闭了最靠近压力表(见图1蓝色矩形)的阀门，他们当时并没有意识到这个阀门会因内部堵塞而无法完全关闭。一名操作人员开始拆除压力表，在拧松过程中并未发现有残余压力的迹象。压力表被拆除后，工艺压力把管道内的杂物冲出，同时释放出含有硫化氢的易燃烃类混合物。现场所有操作人员均未佩戴防硫化氢气体的呼吸面罩。三名操作人员在恢复意识后撤离了现场，第四名操作人员失去意识后被应急响应人员救出，送往一家医院接受治疗。

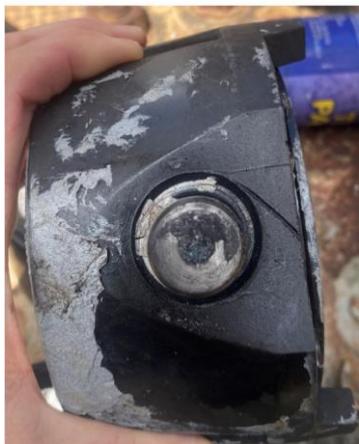
图2 事故中堵塞的压力表

调查认定，泄漏是由于拆除压力表之前未能进行有效的管道隔离所致。堵塞的压力表给人一种虚假的安全感，加之操作人员未穿戴相应的个人防护装备(PPE)，增加了事故的严重性。

- 开始作业任务前，要查阅规程，清楚需要穿戴的PPE。化学品的SDS也提供了关于选用合适PPE的指导。
- PPE在使用前要进行检查，确保其处于良好状态。
- 在作业完成和危险未消除前，要始终穿戴好必需的PPE。
- 要定期检查你的PPE，确保其保持良好状态，关键部件(如呼吸器滤芯等)未过期。
