正確佩戴個人防護具，它才真正有效！

2025年11月號

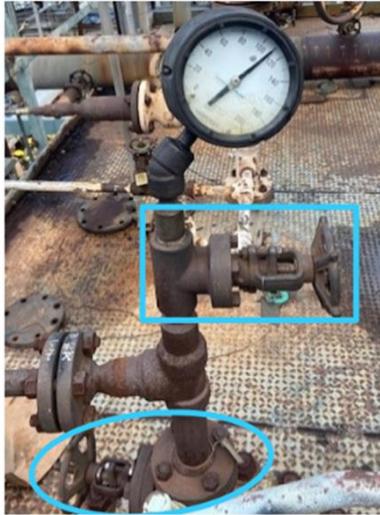
圖1：用以隔離壓力錶的閥門配置

當時，四位操作員被派往現場更換一個破裂的壓力錶。由於下方的閥門（藍色橢圓處）肉眼可見已損壞，他們關閉了最靠近壓力錶的閥門（藍色矩形處）。但他們未察覺該閥門內部有堵塞物，導致無法完全關閉。其中一人開始拆卸壓力錶，旋開時沒有明顯壓力釋放的跡象。然而，當壓力錶被拆除後，管線中原有的壓力可能將管內碎屑衝出，導致含有毒硫化氫的可燃氣體釋出。四人皆未佩戴防護呼吸器。其中三人恢復意識後自行撤離，第四人則昏迷倒地，經急救人員搶救後送醫治療。

調查結果顯示，本次洩漏事件的主因是未在拆除壓力錶前，確實有效隔離管線。被堵塞的壓力錶誤導人員產生安全錯覺。此外，操作人員未佩戴合適的個人防護具(PPE)也導致事故嚴重程度升高。

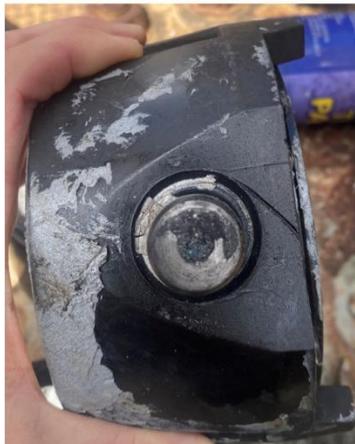
圖2：事故中發現的堵塞壓力錶
