## PBM werken alleen als u ze juist gebruikt!

November 2025

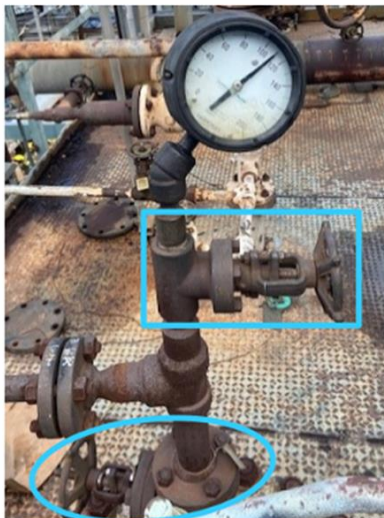
Figuur 1. Afsluiters ter isolatie van de manometer

Vier operators werden naar het veld gestuurd om een kapotte manometer te vervangen. Omdat de onderste afsluiter (blauwe ovaal) zichtbaar kapot was, sloten de operators de afsluiter die zich het dichtst bij de manometer (blauwe rechthoek) bevond. Ze waren zich er niet van bewust dat vanwege een interne obstructie de afsluiter niet volledig kon sluiten. Er was geen indicatie van restdruk voordat één van de operators de manometer begon te verwijderen. Nadat de meter was verwijderd, was de procesdruk waarschijnlijk de oorzaak dat aangekoekt vuil in de leidingen loskwam. Er kwam een brandbaar koolwaterstofmengsel met giftig waterstofsulfide vrij. Geen van de operators droeg ademhalingsbescherming om zich te beschermen tegen de  $H_2S$ -damp. Drie operators kwamen weer bij bewustzijn en werden geëvacueerd. De vierde operator was bewusteloos en werd gered door hulpverleners. Hij werd vervolgens in een ziekenhuis behandeld.

Uit onderzoek bleek dat de lekkage werd veroorzaakt doordat de leidingen niet effectief waren veiliggesteld voordat de manometer werd verwijderd. De verstopte meter gaf een vals gevoel van veiligheid. De ernst van het incident werd vergroot doordat de operators niet het geschikte persoonlijke beschermingsmiddel (PBM) droegen.

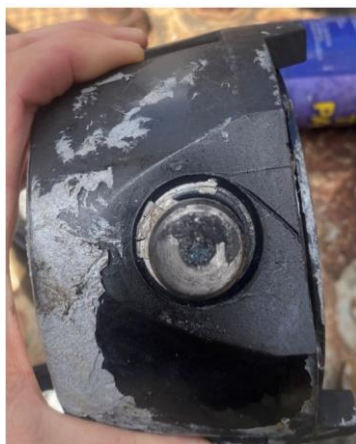
Figuur 2. Verstopte manometer van het incident
