## Τα ΜΑΠ είναι αποτελεσματικά μόνο όταν τα χρησιμοποιούμε σωστά!

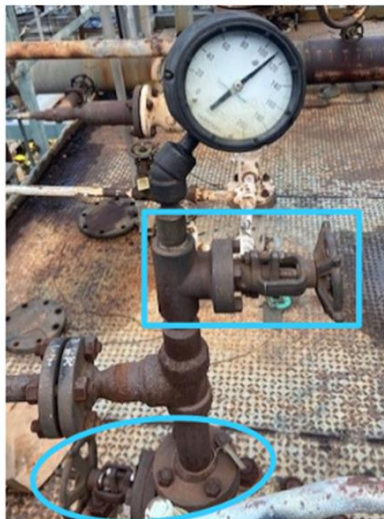
Εικόνα 1. Βάνες απομόνωσης του μανομέτρου

Τέσσερις χειριστές στάλθηκαν στο πεδίο για να αντικαταστήσουν ένα χαλασμένο μανόμετρο. Επειδή η κάτω βάνα (μπλε οβάλ) ήταν εμφανώς σπασμένη, οι χειριστές έκλεισαν τη βάνα που βρισκόταν πιο κοντά στο μανόμετρο (μπλε ορθογώνιο). Δεν είχαν αντιληφθεί ότι μια εσωτερική απόφραξη εμποδίζει το πλήρες κλείσιμο της βάνας. Ένας χειριστής ξεκίνησε να αφαιρεί το μανόμετρο· δεν υπήρχε ένδειξη υπολειπόμενης πίεσης κατά το ξεβίδωμα του οργάνου. Μετά την αφαίρεση του μανομέτρου, η πίεση της διεργασίας πιθανότατα απομάκρυνε κατάλοιπα από τη σωλήνωση και απελευθέρωσε εύφλεκτο μείγμα υδρογονανθράκων που περιείχε τοξικό υδρόθειο. Κανένας από τους χειριστές δεν φορούσε αναπνευστική συσκευή για προστασία από τους ατμούς  $H_2S$ . Τρεις χειριστές ανέκτησαν τις αισθήσεις τους και απομακρύνθηκαν. Ο τέταρτος χειριστής ήταν αναισθητός, διασώθηκε από την ομάδα άμεσης επέμβασης και έλαβε ιατρική περίθαλψη σε νοσοκομείο.

- Πριν ξεκινήσουμε μια εργασία, να συμβουλευόμαστε τη διαδικασία για να γνωρίζουμε ποια ΜΑΠ απαιτούνται. Τα ΔΔΑ για τα υλικά μπορούν επίσης να παρέχουν καθοδήγηση για τα κατάλληλα ΜΑΠ.
- Να επιθεωρούμε τα ΜΑΠ μας πριν από τη χρήση για να βεβαιώνουμε ότι βρίσκονται σε καλή κατάσταση.
- Να χρησιμοποιούμε τα απαιτούμενα ΜΑΠ μέχρι να ολοκληρωθεί η εργασία και να περιοριστούν οι κίνδυνοι.
- Να επιθεωρούμε τακτικά τα ΜΑΠ μας για να διασφαλίζουμε ότι παραμένουν σε καλή κατάσταση και ότι βασικά μέρη, όπως τα φίλτρα αναπνευστικών συσκευών, δεν έχουν λήξει.

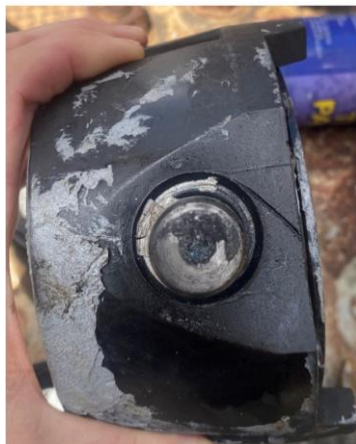
Εικόνα 2. Φραγμένο μανόμετρο από το συμβάν

Η διερεύνηση κατέληξε στο συμπέρασμα ότι η διαρροή προκλήθηκε από την αστοχία αποτελεσματικής απομόνωσης της σωλήνωσης πριν από την αφαίρεση του μανομέτρου. Το φραγμένο μανόμετρο δημιούργησε μια ψευδή αίσθηση ασφάλειας. Η σοβαρότητα του περιστατικού αυξήθηκε εξαιτίας της μη χρήσης κατάλληλων Μέσων Ατομικής Προστασίας (ΜΑΠ) από τους χειριστές.
