## ציוד מגן אישי יעיל רק כאשר נעשה בו שימוש נכון!

נובמבר 2025

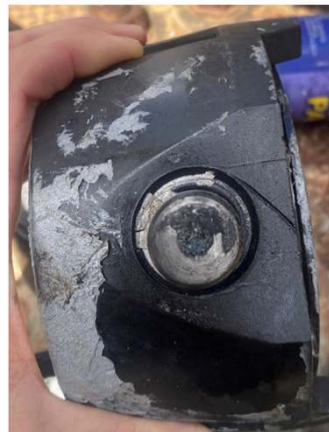
תמונה 2: מד לחץ סתום בעקבות התקרית.

החקירה קבעה כי שחרור החומר נגרם כתוצאה מכשל בנייתוק יעיל של הצנרת לפני פירוק מד הלחץ. מד הלחץ הסתום גרם להנחה שגויה לכך שהמערכת בטוחה לעבודה. חומרת התקרית הוחרפה עקב כשל מצד המפעילים שלא השתמשו בציוד מגן אישי (צמ"א) מתאים.

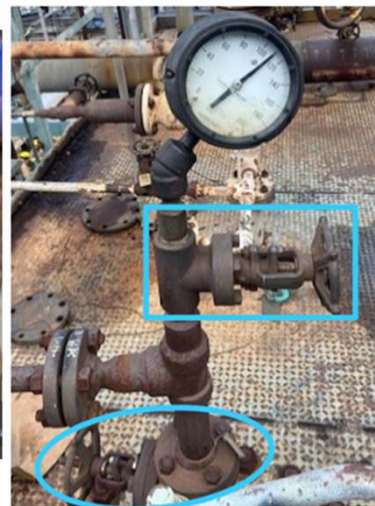
תמונה 1: שסתומי ניתוק ומד לחץ.

ב-4 במאי 2023, התרחש שחרור בלתי מבוקר של כ-358 קילוגרם של תערובת פחמימנית המכילה גז מימן גופרתי ( $H_2S$ ) בבית זיקוק בקליפורניה. חשיפה לגז  $H_2S$  הרעיל גרמה לפציעה חמורה של אחד המפעילים. ארבעה מפעילים נשלחו לשטח לצורך החלפת מד לחץ בתקלה. השסתום התחתון (אליפסה כחולה) היה שבור באופן ברור לעין, ולכן נסתם השסתום הקרוב ביותר למד הלחץ (מלבן כחול). המפעילים לא היה מודעים לכך שקיימת חסימה פנימית שמנעה סגירה מלאה של השסתום, מה שהוביל להנחה שגויה שהמערכת מנותקת. אחד המפעילים התחיל לפרק את מד הלחץ, מבלי שזוהה לחץ שיורי במהלך שחרור ההברגה. לאחר הסרת מד הלחץ, הלחץ התהליכי בצנרת ככל הנראה גרם לשחרור של פסולת שהצטברה בתוך הקו, וזו גרמה לפליטה של תערובת פחמימנית דליקה המכילה גז מימן גופרתי רעיל ( $H_2S$ ).
