## 개인보호구(PPE)는 올바르게 착용할 때에만 효과가 있습니다! 2025년 11월

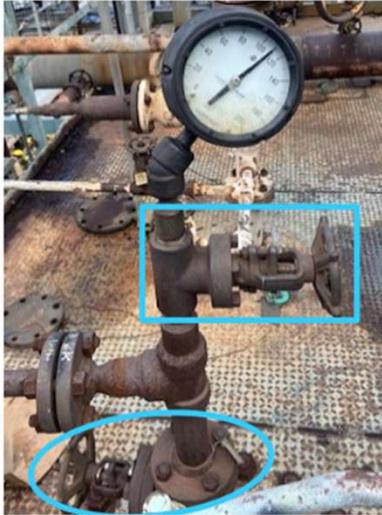
그림 1. 압력계를 차단하는 밸브

네 명의 작업자가 손상된 압력계를 교체하기 위해 현장으로 나갔습니다. 하단의 밸브(파란색 타원)가 눈에 띄게 부서져 있었기 때문에 작업자들은 압력계와 가장 가까운 차단용 밸브(파란색 사각형)를 닫았습니다. 그러나 내부 막힘으로 인해 밸브가 완전히 닫히지 않았다는 사실을 감지 못했습니다. 한 작업자가 압력계를 제거하기 시작했을 때, 압력을 느낄 수 있는 어떠한 표시도 없었습니다. 압력계를 제거한 후, 배관 내부의 압력으로 인해 이물질이 제거되면서 독성 H<sub>2</sub>S가 포함된 인화성 탄화수소 혼합물이 누출된 것으로 보입니다. 작업자들 중 누구도 H<sub>2</sub> S 증기로부터 보호하기 위한 호흡 보호구를 착용하지 않았습니다. 세 명의 작업자는 의식을 회복하고 대피했지만, 네 번째 작업자는 의식을 잃었고, 긴급 구조대에 의해 구조되어 병원에서 치료를 받아야 했습니다.

조사 결과, 이번 누출은 압력계를 제거하기 전에 배관을 효과적으로 차단하지 못한 것이 원인으로 밝혀졌습니다. 막힌 압력계로 인해 잘못된 안전감이 형성되었으며, 작업자들이 적절한 개인 보호구(이하 PPE)를 착용하지 않은 것이 사고의 심각성을 키운 것으로 드러났습니다.

- 작업을 시작하기 전에, 절차서를 확인하여 필요한 PPE가 무엇인지 파악하세요. 사용되는 물질의 SDS에서도 적절한 PPE에 대한 지침을 얻을 수 있습니다.
- PPE를 사용하기 전에 점검하여 상태가 양호한지 확인하세요.
- 작업이 완료되고 위험이 완전히 제거될 때까지 요구되는 PPE를 착용하세요.
- PPE를 정기적으로 점검하여 상태가 양호한지, 특히 호흡기 필터 카트리지 등이 유효기간 만료 여부를 확인하세요.

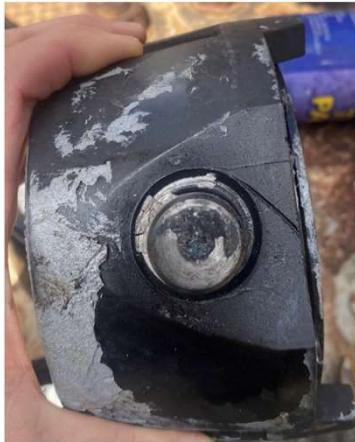
그림 2. 사고 당시 막혀 있던 압력계
