## Echipamentul individual de protecție (EIP) protejează doar atunci când este purtat corect!

**Noiembrie 2025**

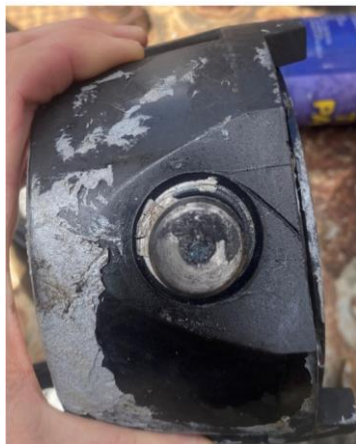
Figure 2. Manometru înfundat

Investigația a determinat că eliberarea a fost cauzată de izolarea ineficientă a conductelor înainte de a îndepărta manometrul. Manometrul blocat a oferit un fals sentiment de siguranță. Gravitatea incidentului a fost amplificată de faptul că operatorii nu au purtat echipament individual de protecție (EIP) adecvat.
