## PPE சரியாக அணிந்தால் மட்டுமே பாதுகாப்பு தரும் !

நவம்பர் 2025

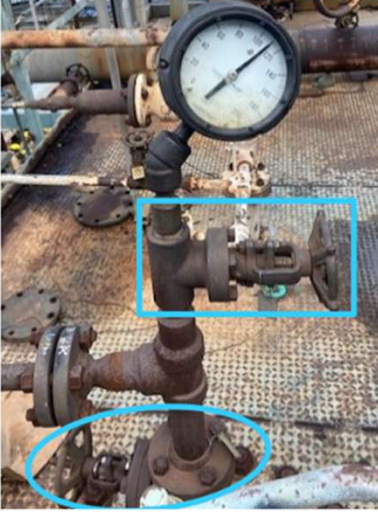
படம் 1 : அழுத்தமானியினை தனிமைப்படுத்தும் வால்வுகள்

நான்கு ஆபரேட்டர்கள் ஒரு உடைந்த அழுத்தமானியை (Pressure Gauge) மாற்றுவதற்காக பணியிடத்திற்கு சென்றனர். கீழே இருந்த வால்வு (நீல ஓவல் வடிவ குறிக்கப்பட்டது) உடைந்திருந்தது வெளிப்படையாக பார்க்க முடிந்ததனால், அவர்கள் அருகில் இருந்த வால்வினை (நீல செவ்வகம் குறிக்கப்பட்டது) மூடினர். ஆனால், உள்ளே அடைப்பு இருந்ததனால் அந்த வால்வானது முழுமையாக மூடப்படவில்லை என்பதனை அவர்கள் அறியவில்லை.

இந்த விசாரணையில், அழுத்த மானியினை கழற்றும் முன், பைப் லைன் முழுமையாக தனிமைப்படுத்தப் படாததே (isolation செய்யாததால்) வாயு வெளியேற்றத்திற்கு காரணமானது என்று கண்டறியப்பட்டது. உள்ளே இருந்த அடைப்பினால் அந்த வால்வானது முழுமையாக மூடப்பட்டுள்ளது என்ற தவறான எண்ணத்தையும் உண்டாக்கியது. மேலும், ஆபரேட்டர்கள் உகந்த சுய பாதுகாப்பு சாதனங்களை (PPE) அணியாததனால், சம்பவத்தின் தீவிரம் அதிகரித்தது.

- வேலை தொடங்குவதற்கு முன், எந்த PPE தேவை என்பதனை அறிய சம்பந்தப்பட்ட நடைமுறைகளை (Procedure) பார்க்கவும். பயன்படுத்தும் பொருட்களின் பாதுகாப்பு தரவு அட்டைகள் (SDS) சரியான PPE பற்றிய வழிகாட்டுதலையும் வழங்கும்.
- உங்கள் PPE நல்ல நிலையில் உள்ளதா என்பதை உறுதிசெய்ய, பயன்படுத்துவதற்கு முன் அதை பரிசோதிக்கவும்.
- தேவையான PPE- யினை, வேலை முடியும் வரை மற்றும் ஆபத்துகள் கட்டுப்படுத்தப்படும் வரை அணிந்து இருக்கவும்.
- உங்கள் PPE - க்களை அடிக்கடி பரிசோதித்து, அது நல்ல நிலைமையில் இருக்கிறதா என்பதனையும், முக்கிய பகுதிகள், உதாரணமாக சுவாசக் கருவிகளில் பயன்படுத்தப்படும் கேட்ரிட்ஜ்கள், காலாவதி ஆகவில்லை என்பதையும் உறுதிசெய்யவும்.

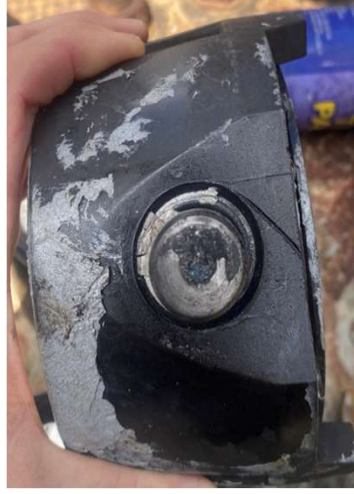
படம் -2 : சம்பவத்தில் இடம்பெற்ற அடைக்கப்பட்டிருந்த அழுத்தமானி

மேலும், இந்த நிலையில், ஆபரேட்டர் அழுத்தமானியை (pressure gauge) கழற்றத் துவங்கினார். அப்போது, எஞ்சிய அழுத்தம் (residual pressure) இருப்பதற்கான எந்த ஒரு அறிகுறியும் தெரியவில்லை. அழுத்தமானியை கழற்றியவுடன், உள்ளே இருந்த அழுத்தம் அடைத்திருந்த பொருட்களை வெளித்தள்ளி எரியக்கூடிய ஹைட்ரோகார்பன் கலவை, நச்சுத்தன்மை உள்ள ஹைட்ரஜன் சல்பைடு (H<sub>2</sub>S) வாயுவடன் வெளியேறியது.
