نومبر ۲۰۲۵ حفاظتی ساز و سامان صرف تب ہی کام کرتا ہے جب آپ اسے صحیح طریقے سے پہنتے ہیں!

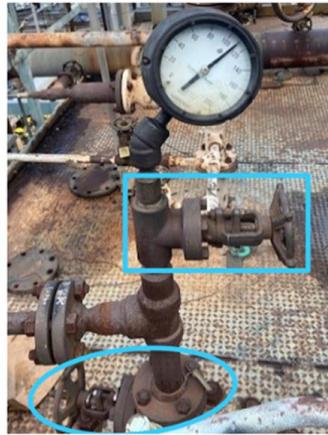
شکل ۱: پریشر گیج کی سپلائی کاٹنے والے والوز

ایک خراب پریشر گیج کو تبدیل کرنے کے لیے چار آپریٹر کو فیلڈ میں بھیجا گیا۔ چونکہ نیچے والا والو (نیلا بیضوی دائرة) واضح طور پر ٹوٹا ہوا تھا، اس لیے آپریٹر نے پریشر گیج کے قریب ترین والو (نیلا مستطیل) بند کر دیا۔ انھیں اس بات کا علم نہیں تھا کہ اندرونی رکاوٹ کی وجہ سے والو پوری طرح بند نہیں ہو سکا۔

- کوئی بھی کام شروع کرنے سے پہلے، یہ جاننے کے لیے کہ کون سا ذاتی حفاظتی ساز و سامان درکار ہے، طریقہ کار سے رجوع کریں۔ مواد کی حفاظتی دیتا شیٹس (SDS) سے بھی مناسب حفاظتی ساز و سامان کے بارے میں رینمی حاصل ہو سکتی ہے۔

- استعمال سے پہلے اپنے ذاتی حفاظتی ساز و سامان کا معائنہ کریں تاکہ یہ یقینی بنایا جاسکے کہ وہ اچھی حالت میں ہے۔

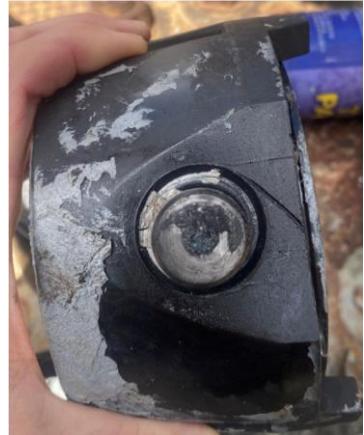
شکل نمبر ۲: واقعہ کے دوران بند پریشر گیج (Plugged)

جب ایک آپریٹر نے پریشر گیج کھولنا شروع کیا، تو گیج کو کھولنے وقت کسی قسم کے بقايا پریشر (Residual Pressure) کی کوئی علامت ظاہر نہیں ہوئی۔ گیج پہنچنے کے بعد، غالباً عمل کے پریشر (Process Pressure) نے پائپنگ میں موجود کچرے (Debris) کو پہنا دیا، جس کے نتیجے میں زیریلی پائیڈروجن H2S سلفائیڈ پر مشتمل آتش گیر پائیڈروکاربن مکسجر خارج ہو گیا۔ اس گیس سے بچاؤ کے لیے کسی بھی آپریٹر نے سانس لینے کا آلہ نہیں پہنا ہوا تھا۔ تین آپریٹر کو پوش آیا اور وہ وہاں سے نکلنے میں کامیاب ہو گئے، لیکن چوتھا آپریٹر بے پوش ہو گیا جسے پنگامی امدادی کارکنوں نے بچایا اور اسپتال میں طبی امداد کے لیے بھیجا گیا۔

حقیقات سے یہ بات سامنے آئی کہ یہ اخراج پریشر گیج پہنچنے سے پہلے پائپنگ کو مؤثر طریقے سے آئسولیٹ (Isolate) کرنے میں ناکامی کی وجہ سے ہوا۔ بند (Plugged) گیج نے حفاظتی صورتحال کا ایک جھوٹا احساس پیدا کیا۔ اس واقعے کی شدت میں اضافہ آپریٹر کی جانب سے مناسب ذاتی حفاظتی ساز و سامان نہ پہننے کی وجہ سے ہوا۔
