주요 설비의 밀폐기능 상실은 사고의 시작입니다

25년 12월호

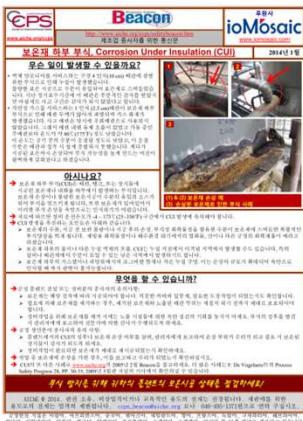
첫째, 부식은 주요 설비의 밀폐기능 상실의 숨겨진 원인이 될 수 있습니다. 2014년 1월호 비콘은 보온재 하부부식(CUI)을 어떻게 숨기고 부식을 촉진할 수 있는지를 보여줍니다. (<https://ccps.aiche.org/resources/process-safety-beacon/archives?page=3>)

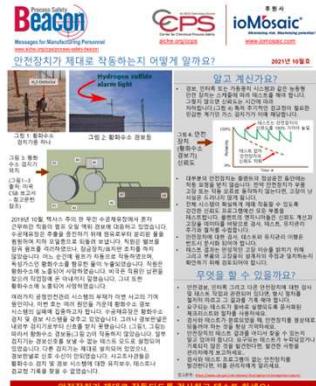
둘째, 배관과 설비의 불완전한 격리는 밀폐기능 상실 사고의 흔한 원인입니다. 2021년 10월호 비콘은 불완전한 격리로 인해 작업자 두 명이 사망한 사고를 다루고 있습니다. (<https://ccps.aiche.org/resources/process-safety-beacon/archives?page=2>)

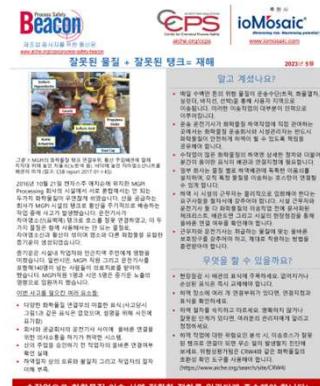
셋째, 유해물질의 방출은 비호환 물질이 혼합될 때도 발생할 수 있습니다. 2023년 5월호 비콘은 탱크에 잘못된 물질이 투입되었을 때 매우 큰 영향을 초래할 수 있다는 사례를 제시하고 있습니다. (<https://ccps.aiche.org/resources/process-safety-beacon/archives?page=2>)
