## Uma "BOA IDÉIA" PODE SE TORNAR RUIM. . .

## QUANDO VOCÊ IGNORA A GESTÃO DE MUDANÇA!

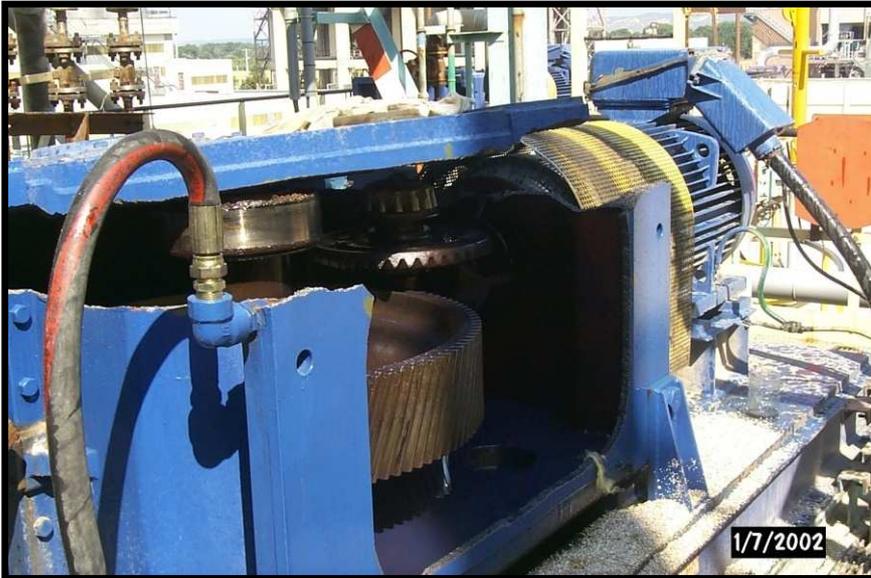
Um mecânico estava drenando óleo dessa grande caixa de engrenagens. O óleo estava fluindo  **muito** lentamente, então ele decidiu apressar o serviço conectando um mangueira de ar comprimido para empurrar o óleo para fora da caixa. Não demorou muito para os resultados aparecerem. A caixa de ferro fundido se rompeu, com um grande pedaço de metal voando em direção ao chão. Felizmente, ninguém se feriu.

- A caixa de engrenagens não é um vaso de pressão
- Foi admitido mais ar do que podia ser ventado, deste modo houve aumento da pressão interna
- O processo de GM não foi utilizado

- Muitos equipamentos em uma planta de processo químico não são projetados para suportar pressões. Verifique a documentação do equipamento, mas se não existir nenhuma placa referenciando um código ASME ou outros, considere que ele não foi feito para suportar pressão.
- Injetar ar comprimido na caixa de engrenagens foi uma mudança e deveria ter sido avaliada através de uma processo de GM.
- Esteja alerta para pequenas mudanças que podem não ser seguras.

Boas idéias melhoram as operações e reduzem riscos todos os dias. Entretanto, antes de por em prática uma boa idéia, é essencial estudar a mudança para ter certeza que ela não introduzirá novos perigos ou riscos no local de trabalho. Neste acidente, o mecânico deveria ter reconhecido que o que ele estava prestes a fazer não era uma mudança "de natureza" e utilizado o processo de Gestão de Mudança (GM) para avaliação. Isso teria identificado que a caixa de engrenagens não fora projetada para suportar pressão.
