## भोपाळ – एक दुःखद घटना

डिसेंबर २००४

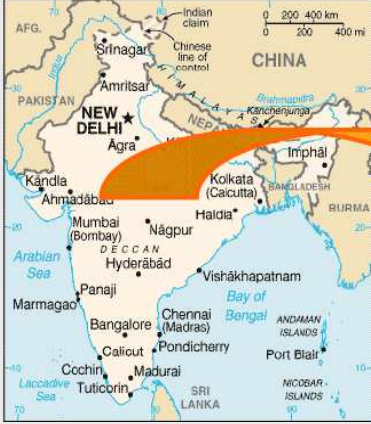
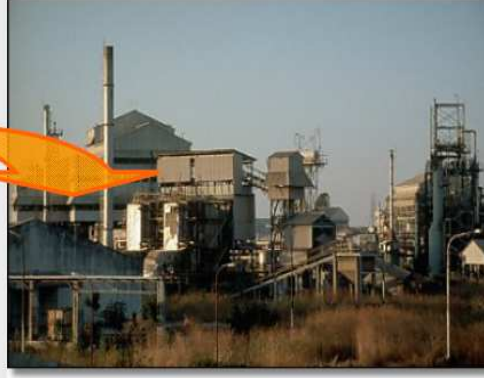
Union Carbide Bhopal Plant

भारतातील भोपाळ शहरात ३ डिसेंबर १९८४ रोजीची नुकतीच मध्यरात्री झाली होती. युनियन कार्बाइड इंडिया लिमिटेड या कारखान्यात घटनांची एक मालिका घडली ज्यात ४० मेट्रीक टन मिथाइल आयसोसायनेटची (एमआयसी) वायूची गळती झाली. परिणाम अत्यंत विदारक होते: भारत सरकारच्यानुसार वायूगळतीनंतर थोड्याच वेळात ३८०० पेक्षा माणसे मेली तर हजारो जखमी झाले.

या घटनेची चौकशी करणाऱ्या बहुतेक विशेषज्ञांनी मान्य केले की एम्‌आयसी साठा टाकीत बऱ्याच प्रमाणात आलेले पाणी हे या घटनेमागील प्रमुख कारण होते. पाण्याची एम्‌आयसीबरोबर अभिक्रीया झाली, दाब आणि तापमान वाढले आणि अनेक सुरक्षा यंत्रणा घटनेवर नियंत्रण ठेवू शकल्या नाहीत. पर्यायाने टाकीचा रिलीफ व्हॉल्व्ह उघडला आणि एम्‌आयसीची गळती झाली.
