Resultados de la Explosión

Qué Sucedió

Abril 2005

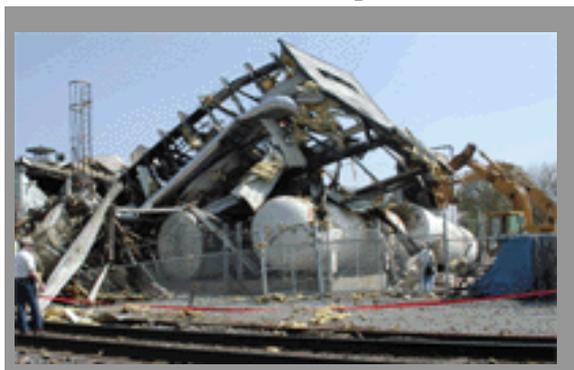
Este accidente fué investigado y la foto proporcionada por la Junta de Seguridad y de Investigación de Peligros de Productos Químicos de los ESTADOS UNIDOS (<http://www.csb.gov>)

Un tanque en esta planta de 55 años que producía colorante de caramelo estalló, causando la muerte de un trabajador y dañando seriamente el equipo. Fragmentos del recipiente fueron lanzados hasta 150 m/130 yd y la parte superior del recipiente propulsada unos 100 m/90 yd. Fragmentos de la cubierta dañaron estructuras y equipo adyacentes, incluyendo un tanque de amoníaco en agua. Esto dió lugar a un escape de 26,000 kg/12,000 lb de amoníaco en agua, causando la evacuación de residentes próximos e instrucciones para refugiarse en su lugar. Otros daños incluyeron el derrumbe de paredes de concreto, la destrucción del área del secador de aerosol demostrado en la fotografía, y la ruptura de una línea de gas natural de 6 pulgadas. Afortunadamente, válvulas automáticas cerraron la línea de gas previniendo su escape.

- ➔ Nunca bloquee totalmente un recipiente. Algún sistema de emergencia manual para aliviar presión (ó vacíos) debe estar disponible.
- ➔ Recipientes calentados se deben supervisar de cerca, especialmente si no hay sistemas ó dispositivos de seguridad equipados para apagar la fuente de calor si fuese necesario.
- ➔ Antes de conectar una línea de aire ó de nitrógeno, cerciórese de que el recipiente pueda soportar la presión de la línea ó que tenga un sistema para aliviar la presión, fijado a un nivel suficientemente bajo para proteger el mismo.
- ➔ Al hacer trabajos que distraen de las operaciones regulares, examine periódicamente el equipo para confirmar que todavía esté funcionando normalmente.
- ➔ No subestime la energía de presión excesiva y su capacidad para causar catástrofes. ¡Los fragmentos de metal pueden viajar largas distancias y causar daños significativos!

El tanque fue sobrecalentado por bobinas de vapor, causando un aumento en la presión. No había alarmas para notificar a operaciones que había un problema, ó dispositivos de seguridad de temperatura para parar automáticamente el flujo del vapor. Los operadores, distraídos en re-empacar una orden, no se percataron de que la temperatura en el tanque estaba por encima de las especificaciones. Los operadores al mismo tiempo cerraron una línea de respiradero y abrieron una línea de presurización de aire en el tanque para "soplar hacia afuera" el material de alta viscosidad. Esto bloqueó totalmente el recipiente que no tenía ningún sistema de emergencia para aliviar presión. El resultado – una falla catastrófica por sobrepresurización.
