التكامل الميكانيكي

مايو 2009

احذر من المعدات التالفة والمتآكلة!

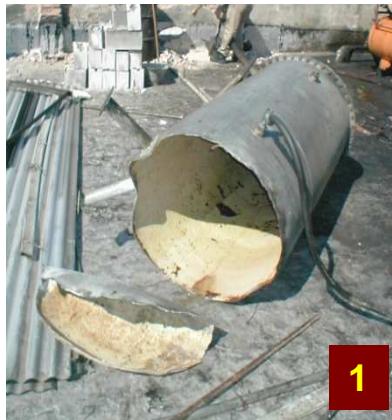
أدى انفجار خزان هواء مضغوط إلى انفصال الجزء السفلي من الخزان (1) وتطايرت الشظايا على الجدار وأحدثت ثقباً فيه (2). أظهر التحقيق وجود عدة مشاكل خطيرة تتعلق بوضع الخزان، بما فيها التآكل الشديد والصدأ في قعر الخزان (3)، ولحام أحجمي للخزان بطريقة غير سليمة في فترة سابقة (4). بالرغم من أن اللحام لم يكن له دور في الحادث، ولكنه يكشف أن أساليب الصيانة والفحص لم تكن سليمة، وكان من الممكن أن تتسبب في تداعي الخزان. ولحسن الحظ، لم يكن أحد في المنطقة عند انفجار الخزان، ولم تقع إصابات.

- راقب الخزانات والأنباب أثناء تجولك في المصنع، وقم بالإبلاغ عن أي شيء يبدو متآكلأً أو بحاجة إلى صيانة. قم بإدراج معاينة الأنابيب، والخزانات، واسطوانات الغاز المضغوط، والمعدات الأخرى، ضمن عمليات الفحص الروتينية. تابع وتأكد من حل المشاكل.

- تأكّد أن جميع أعمال اللحام والصيانة تم وفق المعايير المطلوبة، وتلبي مواصفات التصميم الأصلي لهذه المعدات.
- تأكّد أن جميع أوعية الضغط في المصنع، بما فيها الخزانات المنقولة والخزانات التي تشكّل جزءاً من "نظام متكامل" (على سبيل المثال، الضواحي، وحدات التبريد، أنظمة الهواء المضغوط، الخ..)، مسؤولة في أي برنامج لمراجعة التكامل الميكانيكي، ومن فحصها من قبل أشخاص مؤهلين لفحص أوعية الضغط. قد يشمل ذلك اختبار التآكل الداخلي بشكل دوري.

- تأكّد من تخزين خزانات الهواء المضغوط، واسطوانات الغازات المضغوطة الأخرى، في أماكن جافة لمنع الصدأ الخارجي والتآكل.
