## Bei Anlagensicherheit kommt es aufs Detail an!

März 2015

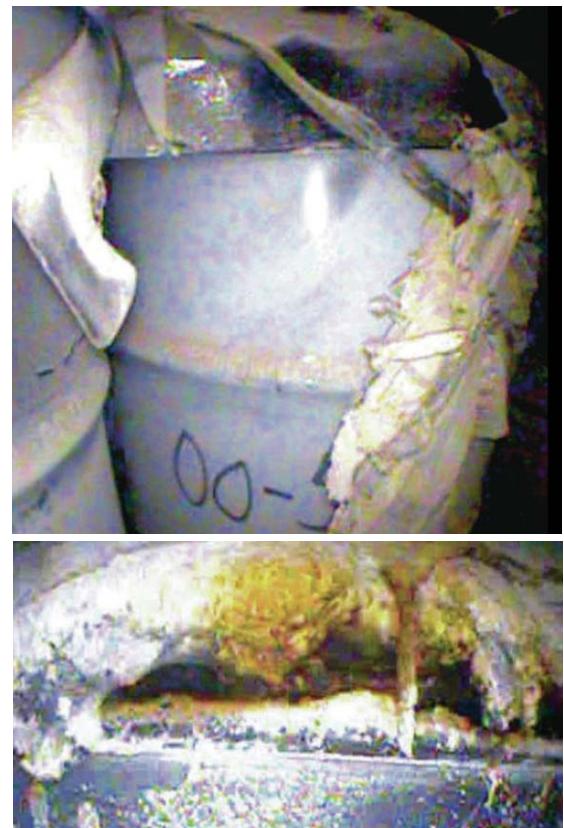
In einem Fass für radioaktive Abfälle ereignete sich eine exotherme Reaktion. Das Fass zerbarst und Strahlung wurde freigesetzt. Andere Fässer wurden erhöhte Temperatur ausgesetzt und 20 Personen wurden schwach radioaktiv kontaminiert. Andere Fässer mit dem gleichen Inhalt waren in Gefahr, ebenfalls zu bersten. Die Anlage musste abgestellt werden. Die Schadensbehebung wird voraussichtlich mehrere hundert Millionen Dollar kosten.

Im Fass fand eine chemische Reaktion statt. Der Inhalt bestand aus säurehaltigen Abfällen und oxidierenden Stoffen inkl. Nitrat Salzen und einem organischen Absorptionsmittel. Diese Mischung kann reagieren und dabei Wärme freisetzen und Druck erzeugen.

Eine Ursachenuntersuchung steht noch aus. Zeitungen berichten, dass möglicherweise ein Druckfehler bei der Revision einer Anweisung zur Nutzung eines falschen Absorptionsmittels führte! Die revidierte Anweisung verlangte die Anwendung eines organischen Absorptionsmittels, hätte aber ein anorganisches auf Ton-Basis hergestelltes Mittel vorschreiben müssen. Der Fehler wurde nicht bemerkt, was am Ende zum Ereignis führte. Details sind wichtig! Die beiden Buchstaben "a" und "n" machen einen großen Unterschied bezogen auf die Stoffeigenschaften!
