## Det værste ammoniakuheld nogensinde – Hvad kan vi lære?

December 2023

### Dele af laskbilens tank efter eksplosionen

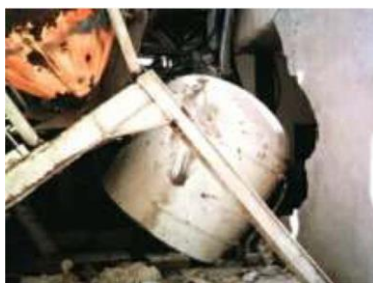
Figur 2. Bagenden af tanken

- Kritisk procesinformation såsom maximum tank fyldning bør være vist på tanken, ved opfyldningsforbindelsen og også beskrevet som en special advarsel i opfyldningsproceduren.
- Aldrig overfyld eller overskrid den ratede kapacitet af en beholder. Hvis du ser, at mere materiale blev leveret end den ratede kapacitet af modtagelsesbeholderen, konsulter straks med din leder.
- Reparationer af tanke og andet udstyr kræver specialiseret kendskab. Hvis du bliver bedt om at lave en reparation, som du ikke er trænet i eller certificeret til at lave, spørg din leder om det. Det er bedre at have en forsinkelse end et procesuheld.
- Læs artiklen i Chemical Engineering Progress om dette uheld (gratis adgang) i:  
<https://www.aiche.org/resources/publications/cep/2023/july/learning-worst-ammonia-accident>
