## Συντομεύοντας διαδικασίες μπορεί να συντομεύσουμε και τη ζωή μας

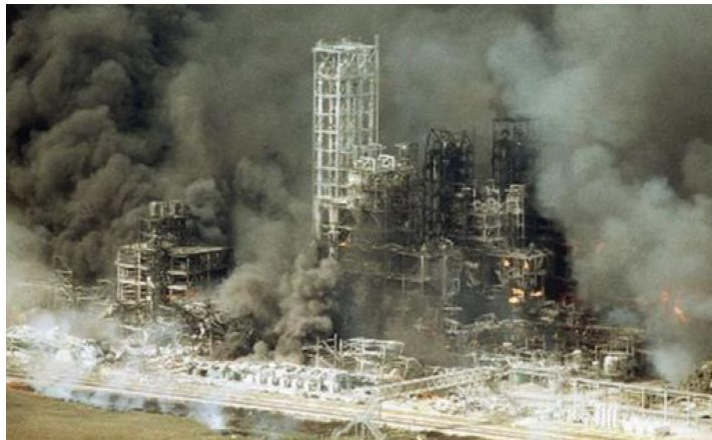
**Εικόνα 1:** Οι φωτιές μετά τις εκρήξεις χρειάστηκαν 10 ώρες να τεθούν υπό έλεγχο (πηγή)
