Alguns atalhos podem encurtar vidas

Outubro de 2024

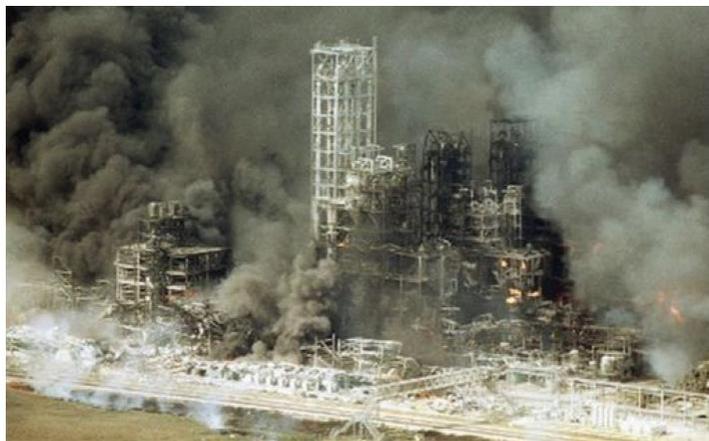
Figura 1: Os incêndios após as explosões demoraram 10 horas para serem controlados (ref 1)

Trinta e cinco anos atrás, 39 toneladas de gás de processo, na maior parte etileno, vazaram de uma fábrica de plásticos em Pasadena, Texas, EUA. A nuvem entrou em ignição dois minutos depois. Os resíduos foram projetados a 10 km, felizmente não atingindo ninguém. O incêndio que se seguiu causou a explosão de um tanque de 75 m³ de isobutano, seguindo-se outras explosões. No local, morreram 23 empregados próprios e contratados. Outros 314 trabalhadores ficaram feridos. Os danos extensos na instalação e a interrupção do negócio causaram perdas financeiras de 1,5 bilhões de dólares americanos.

A investigação do acidente estabeleceu que a única válvula esfera que isolava o tubo de decantação do processo estava aberta no momento do vazamento. As mangueiras de ar para a válvula tinham sido conectadas, o que é contra os procedimentos e, para além disso, estavam invertidas de forma que o ar para fechar a válvula provocava sua abertura. A investigação concluiu que havia a intenção de usar o gás de processo para “empurrar” algum polímero que bloqueava o tubo, mas tal não pôde ser confirmado.
