## 导致氢气泄漏和火灾的某些错误

2025年9月

2019年6月1日，美国加利福尼亚州圣克拉拉某氢气管束车的输送/加注装置发生高压氢气泄漏事故。

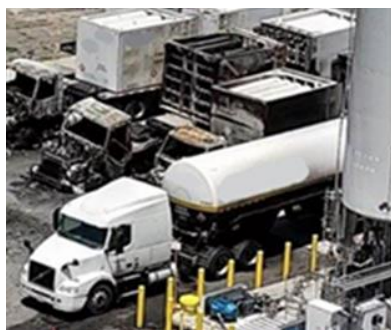
图2 牵引式挂车损坏

爆炸和火灾导致管道损坏（见图2），并激活了氢气的热敏泄压装置，增加了氢气的泄漏量，火势蔓延到了相邻车辆的其他材料上。此次事故大约释放了250公斤（550磅）氢气，未造成严重人身伤害。

- 要按制度对设备进行隔离或挂牌锁定（LOTO）操作。在打开任何管道连接之前，要对管道进行检查，以确认所有的阀门处于正确位置。
- 发生泄漏时，要遵循公司的泄漏处理规程。如果可能，要对泄漏点进行安全隔离，并通知相关人员。
- 过程操作方法应该便于理解。如果操作提示难以理解，应要求澄清。
- 只有经过培训并获得授权的人员，才能维修工艺设备。
- 与新员工一起工作时，要为他们承担的工作任务提供明确的作业指导。最好是向他们示范正确的操作方式，而不是仅仅口头告知。
