## Hibák sorozata vezetett hidrogéntűzhez és robbanáshoz 2025. szeptember

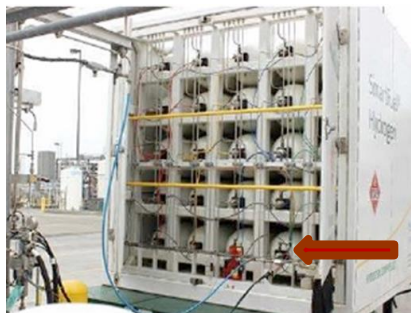
1. ábra: csőtartályos tréler töltése

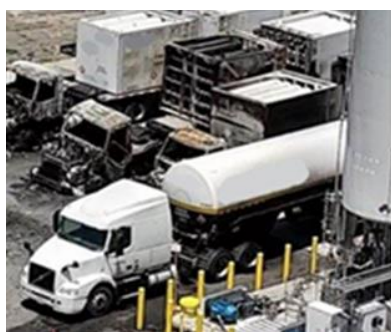
2. ábra: a töltendő tréler károsodása

A tűz és robbanás komoly károkat okozott (2. ábra), valamint a tűz miatt működésbe léptek a biztonsági szelepek, további éghető anyagot szolgáltatva az eseményhez. A tűz áterjedt a közelben álló járműveken lévő egyéb anyagokra is. Az esemény során kb. 250 kg hidrogén szabadult ki. Súlyos sérülés nem történt.

- Használd a berendezéshez előírt LOTO (Lock-out Tag-out) eljárásokat. Mielőtt bármely csatlakozást szétszerelsz, ellenőrizd az elzárószervélynek megfelelő (nyitott, zárt) pozícióját.
- Szivárgás esetén kövesd a vállalat szivárgás-elhárítási utasítását. Ha lehetséges, biztonságosan izoláld a szivárgást és értesítsd a megfelelő személyeket.
- A vezérlőpaneleknek egyszerűen használhatóknak kell lenniük. Ha valamelyik rajtuk lévő jelzés, vagy felirat nem egyértelmű, kérdezz rá a jelentésére!
- Csak abban az esetben javíts bármely technológiai berendezést, ha rendelkezel hozzá a megfelelő képzettséggel és engedéllyel.
- Amikor egy új munkavállalóval dolgozol, adj neki világos utasításokat a feladatokhoz. Jobb megmutatni neki a megfelelő módszert, mint csak megmondani, mit tegyen.
