Varios errores llevan a una fuga e incendio de H₂

Septiembre 2025

Ref: Hydrogen Safety Panel
Report PNNL-31015-1

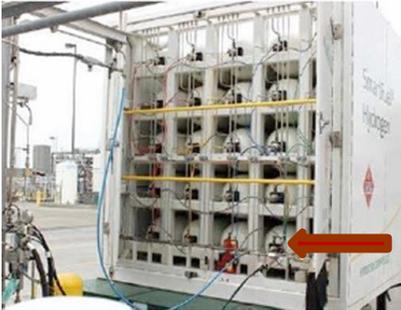
Fig 1. Llenado de un tube trailer de H₂

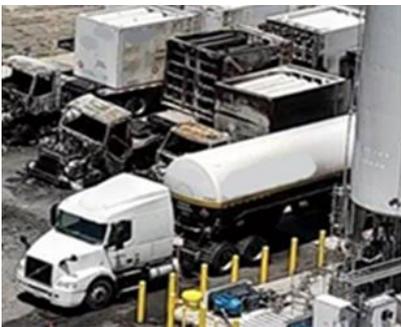
Fig 2. Daños en el tube trailer

El incendio y la explosión dañaron las tuberías (Figura 2) y activaron los dispositivos de alivio de temperatura y presión del H₂, agravando el incidente. El fuego se propagó a otros vehículos adyacentes. Se liberaron aproximadamente 250 kg (550 lb) de hidrógeno durante este incidente. No hubo heridos graves.

- Utilice el procedimiento de bloqueo-etiquetado (LOTO) para el equipo. Antes de abrir cualquier conexión, inspeccione las tuberías para confirmar que todas las válvulas estén en la posición correcta.
- Si se produce una fuga, siga el procedimiento de emergencia de la empresa. Si es posible, aisle la fuga de forma segura y notifique a las personas adecuadas.
- Los sistemas de control del proceso deben ser fáciles de entender. Si no entiende su señalización, solicite aclaración.
- Repare el equipo de proceso solo si está capacitado y autorizado.
- Al trabajar con un empleado nuevo, proporcionele instrucciones claras sobre las tareas asignadas. Es mejor mostrarle el procedimiento correcto que solo decírselo.
