## ข้อผิดพลาดหลายอย่างนำไปสู่การรั่วไหลของไฮโดรเจนและไฟไหม้ กันยายน 2568

อ้างอิง: Hydrogen Safety Panel Report PNNL-31015-1

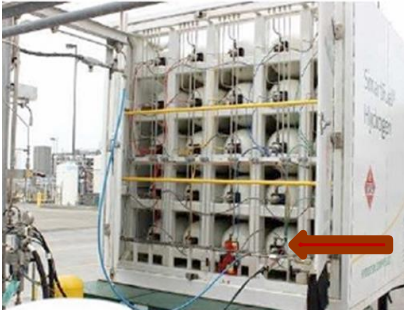
รูปที่ 1 การบรรจุไฮโดรเจนลงท่อนรถเทรลเลอร์ (tube trailer)

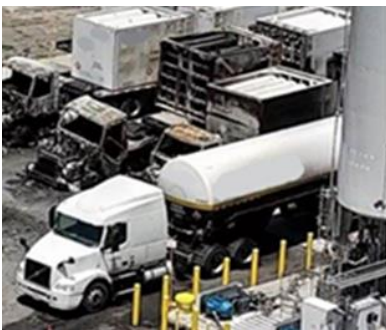
รูปที่ 2 รถแทรกเตอร์ - เทรลเลอร์ที่เสียหาย

ไฟไหม้และระเบิดทำให้ท่อเสียหาย (รูปที่ 2) และทำให้อุปกรณ์ระบายอุณหภูมิความดันไฮโดรเจนทำงาน เพิ่มเชื้อเพลิงเข้ามาอีก ไฟลุกลามไปยังวัสดุอื่นๆ บนรถที่อยู่ติดกัน ไฮโดรเจนประมาณ 250 กก. รั่วออกมาในระหว่างที่เกิดเหตุการณ์นี้ ไม่มีผู้ได้รับบาดเจ็บสาหัส

- ใช้การตัดแยกหรือขั้นตอน Lockout-Tagout (LOTO) อุปกรณ์ ก่อนเปิดข้อต่อใดๆ ตรวจสอบท่อเพื่อยืนยันว่าวาล์วทั้งหมดอยู่ในตำแหน่งที่ถูกต้อง
- เมื่อเกิดการรั่วไหล ให้ปฏิบัติตามขั้นตอนการรับมือการรั่วไหลของบริษัท ถ้าเป็นไปได้ ให้หยุดการรั่วไหลอย่างปลอดภัย และรายงานให้ถูกต้องตามระบบ
- ระบบควบคุมกระบวนการผลิตควรเข้าใจได้ง่าย หากป้ายของระบบควบคุม (control label) เข้าใจยาก ให้ขอคำชี้แจงและแก้ไข
- ทำการซ่อมแซมอุปกรณ์ในกระบวนการผลิตก็ต่อเมื่อคุณได้รับการฝึกอบรมและได้รับอนุมัติให้ทำได้
- เมื่อทำงานกับพนักงานใหม่ จัดเตรียมขั้นตอนการปฏิบัติงานที่ชัดเจนสำหรับงานที่เขาได้รับมอบหมาย เป็นการดีกว่ามากที่จะแสดงวิธีปฏิบัติที่ถูกต้องให้พวกเขาเห็นแทนที่จะบอกพวกเขาเพียงอย่างเดียว
