## Birden Fazla Hata, Hidrojen Kaçağı ve Yangına Yol Açtı

Eylül 2025

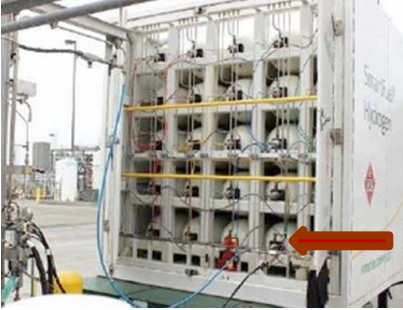
Şekil 1. Hidrojen tüp treylerinin doldurulması

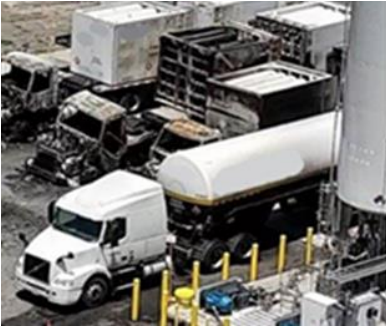
Şekil 2. Yakıt Alan Tır Hasarı

Yangın ve patlama, hidrojen boru hatlarında hasara neden oldu (Şekil 2) ve sıcaklık-basınç tahliye vanaları (relief device) devreye girdi ve olaya ek yakıt sağladı. Yangın, yakındaki araçlardaki diğer malzemelere de sıçrayarak yayıldı. Bu olay sırasında yaklaşık 250 kg (550 libre) hidrojen salındı. Ciddi bir yaralanma yaşanmadı.

- Ekipman için izolasyon veya Kilitte-Etiketle (LOTO) prosedürlerini uygulayın. Herhangi bir bağlantıyı açmadan önce, tüm vanaların doğru konumda olduğundan emin olmak için boru hattını kontrol edin.
- Bir kaçak meydana geldiğinde, şirketin kaçak-yayılım prosedürünü izleyin. Mümkünse, emniyetli bir şekilde kaçağı izole edin ve ilgili kişilere haber verin.
- Proses kontrol sistemleri kolay anlaşılır olmalıdır. Eğer kontrol etiketleri anlaşılması güçse, mutlaka açıklama isteyin.
- Proses ekipmanlarını yalnızca eğitimli ve yetkilendirilmişseniz onarın.
- Yeni bir çalışanla çalışırken, verilen görevler için açık ve net talimatlar verin. Sadece anlatmak yerine, doğru şekilde nasıl yapılacağını göstermek çok daha etkilidir.
