## Ang PPE ay gagana lamang kapag isinusuot mo ito nang tama! Nobyembre 2025

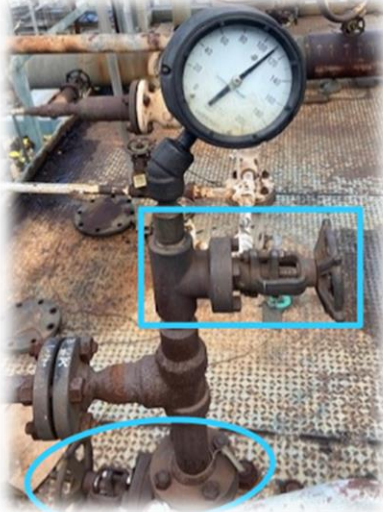
Pigura 1. Mga balbula na naghihiwalay sa panukat ng presyon

Apat na operaytor ang ipinadala sa field upang palitan ang sirang panukat ng presyon. Dahil ang ibabang balbula (asul na hugis-itlog) ay kitang-kitang sira, isinara ng mga operaytor ang balbulang pinakamalapit sa panukat ng presyon (asul na parihaba). Hindi nila alam na may panloob na bara na pumipigil sa ganap na pagsasara ng balbula. Sinimulan ng isang operaytor na tanggalin ang panukat ng presyon; walang indikasyon ng natitirang presyon habang tinatanggal ang panukat. Matapos tanggalin ang panukat, malamang na natanggal ng presyon sa proseso ang mga labi sa tubo at naglabas ng nasusunog na pinaghalong haydrokarbon na naglalaman ng nakalalasong hadrodyen sulfide. Wala sa mga operaytor ang nagsuot ng respirator upang protektahan sila mula sa singaw ng H<sub>2</sub>S. Tatlong operaytor ang nagkamalay at lumikas. Ang pang-apat na operaytor ay walang malay at nailigtas ng mga tagatugon sa emerhensiya at nakatanggap ng medikal na paggamot sa isang ospital.

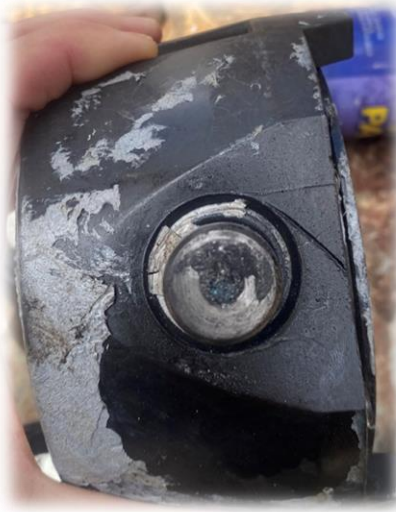
Pigura 2. Nabarang panukat ng presyon mula sa insidente

Natukoy ng imbestigasyon na ang paglabas ay sanhi ng pagkabigong epektibong ihiwalay ang tubo bago alisin ang panukat ng presyon. Ang baradong panukatay nagbigay ng maling pakiramdam ng kaligtasan. Ang tindi ng insidente ay mas pinalala pa ng hindi pagsusuot ng angkop na pansariling kagamitang pangproteksyon (PPE) ng mga operaytor.

- Bago simulan ang isang gawain, sumangguni sa proseso upang malaman kung anong PPE ang kinakailangan. Ang SDS para sa mga materyales ay maaari ring magbigay ng gabay sa wastong PPE.
- Siyasatin ang iyong PPE bago gamitin upang matiyak na ito ay nasa mabuting kondisyon.
- I-suot ang kinakailangang PPE hanggang sa matapos ang gawain at mapigilan ang mga panganib.
- Palaging siyasatin ang iyong PPE upang matiyak na ito ay nananatili sa mabuting kondisyon at ang mga mahahalagang bahagi tulad ng mga kartutso o cartridge ng respirator cartridge ay hindi pa nawawalan ng bisa.
