L'ÉPI ne fonctionne que si vous le portez correctement ! Novembre 2025

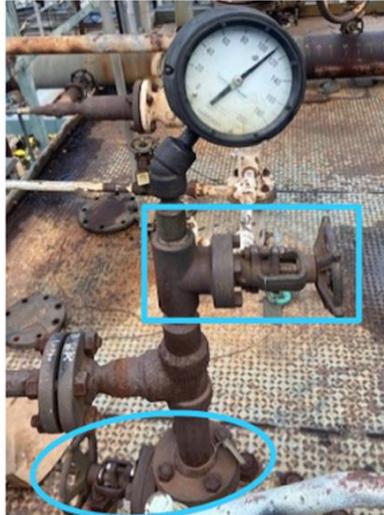
Figure 1. Vannes isolant le manomètre

Quatre opérateurs ont été envoyés sur le terrain pour remplacer un manomètre brisé. Comme la soupape inférieure (ovale bleue) était visiblement brisée, les opérateurs ont fermé la soupape la plus près du manomètre (rectangle bleu). Ils ne savaient pas qu'une obstruction interne empêchait la fermeture complète de la vanne. Un opérateur a commencé à retirer le manomètre ; il n'y avait aucune indication de pression résiduelle lors du dévissage du manomètre. Après le retrait du manomètre, la pression du procédé a probablement délogé les débris dans la tuyauterie et libéré un mélange d'hydrocarbures inflammables contenant du sulfure d'hydrogène toxique. Aucun des opérateurs ne portait de respirateur pour se protéger des vapeurs de H₂S. Trois opérateurs ont repris conscience et ont évacué. Le quatrième opérateur était inconscient et a été secouru par les intervenants d'urgence et a reçu des soins médicaux à l'hôpital.

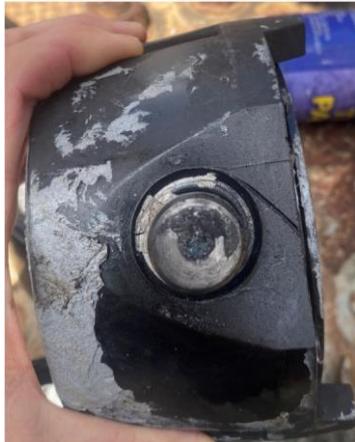
Figure 2. Manomètre bouché lors de l'incident

L'enquête a permis de déterminer que le déversement avait été causé par l'omission d'isoler efficacement la tuyauterie avant de retirer le manomètre. La jauge bouchée a donné un faux sentiment de sécurité. La gravité de l'incident a été accrue par le fait que les opérateurs n'ont pas porté d'équipement de protection individuelle (ÉPI) approprié.
