## அவசரகால நடவடிக்கை அமைப்புகள் உயிர்களைக் காக்கும் !

ஏப்ரல் 2026

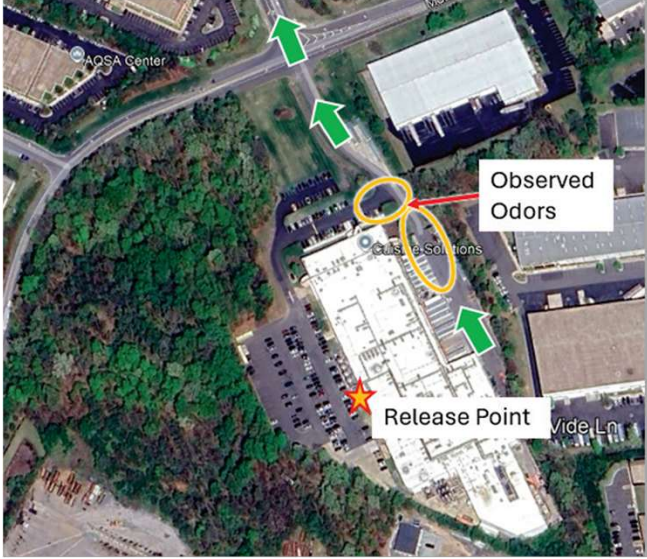
படம் 1: அமோனியா கசிவு ஏற்பட்டால் பயன்படுத்த வேண்டிய அவசர வெளியேறும் வழி  
Ref. CSB report #2024-03-I-VA
